## Аварийно-спасательные раскопки селища Силин Пас II в Сургутском районе в 2002 г.

**Я.А. Яковлев**

ООО Межрегиональное научно-производственное  
объединение «Наследие Югры»

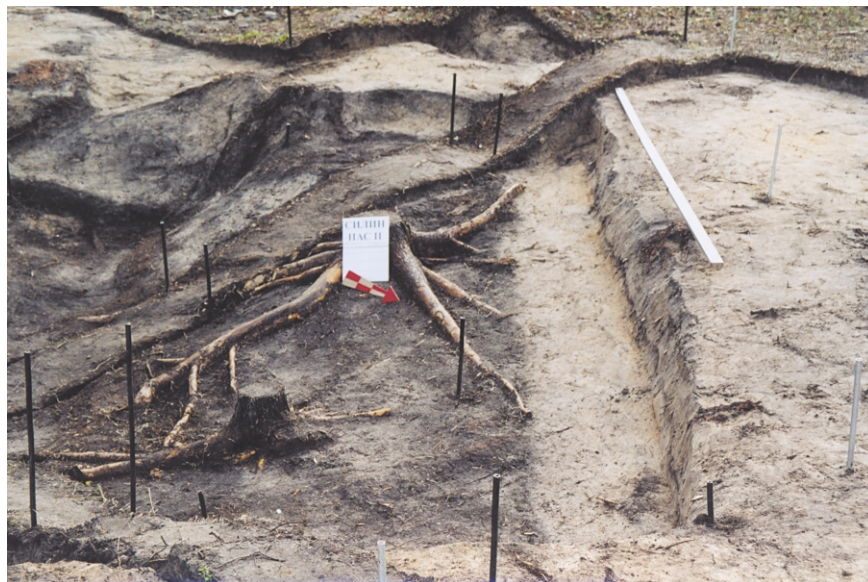
Ил. 2. Селище Силин Пас II. Жилище в процессе раскопок. Технологический ярус для установки деревянного каркаса. Сн. с северо-востока

Однако внешние размеры котлована были больше, чем его жилая площадь. Дело в том, что по контуру земляночной западины был откопан технологический ярус для установки деревянного каркаса, несущего стены и кровлю постройки (ил. 2). Ярус представлял собою ступень шириной от 0,16 до 0,66 м (средн. - 0,36 м). Наибольшую ширину он имел вдоль северо-западной стены постройки, наименьшую - вдоль юго-западной (наиболее короткой и снабжённой выходом). От уровня погребённой дневной поверхности он был углублен на 0,16-0,39 м (средн. - 0,25 м), а плоскость пола постройки превышал на 0,33-0,77 м (средн. - 0,54 м). За счёт этой архитектурно-планировочной детали внешние стороны подквадратного котлована имели размеры 5,2-5,4 м.

Как только что говорилось, на технологическом ярусе вдоль стен земляночного котлована устанавливался каркас для стен и кровли наземной части постройки. Отсутствие столбовых ям на этом месте свидетельствует, что жерди и (или) лёгкие брёвна каркаса крепились наклонно либо вертикально не в ямах, а с упором в угол ступени, для чего, собственно говоря, последняя и была откопана. Как показали сохранившиеся фрагменты конструкции, углублялись в грунт лишь колья угловых сочленений и несущие детали входа.

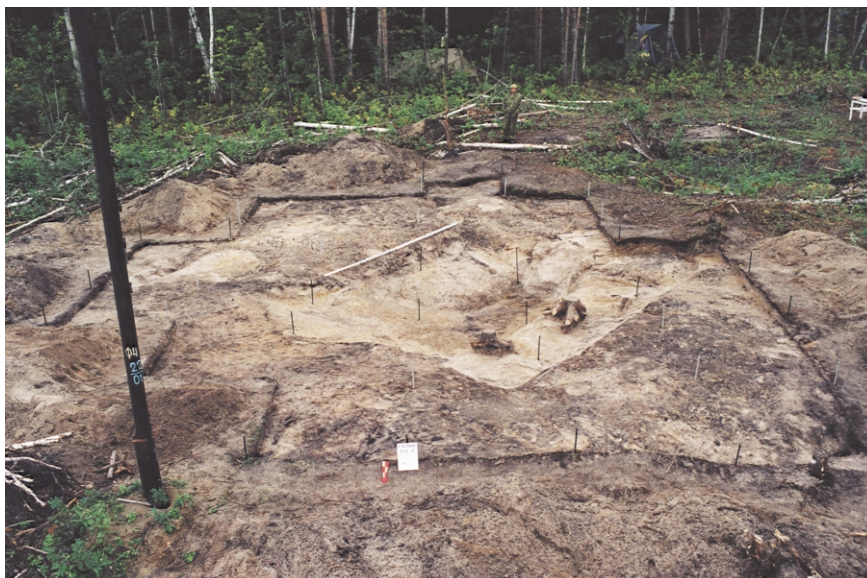
Ил. 3. Селище Силин Пас II. Жилище в процессе раскопок. Обжиг около-жилищного пространства. Сн. с севера

**Обжиг околожилищного пространства** (ил. 3, 4). Вся поверхность вокруг жилища несёт яркие следы обжига погребённой дневной поверхности в виде сплошной прослойки чёрного мелкоуглистого песка мощностью от 1 до 4 см. В непосредственной близости от объекта она перекрыта слоем обваловки, а за пределами последней залегает непосредственно под современным дёрном и гумусом. Обжиг поверхности захватил также ямы и опорные углубления вдоль стен постройки.

Окончательно постройка была разрушена в результате лесного пожара. Подошедший огонь сначала обжёг окружающую площадку, затем загорелся остов постройки. При этом часть сохранившегося грунта-утеплителя сползла по стенам вниз и законсервировала обжиг дневной поверхности. Крытый тамбур входа отклонился от стены и рухнул в сторону. А обгоревшие детали кровли обвалились внутрь земляночного котлована, к тому времени уже значительно засыпанного песком, - и при раскопках они были зафиксированы в виде обожженного тлена в верхних горизонтах.

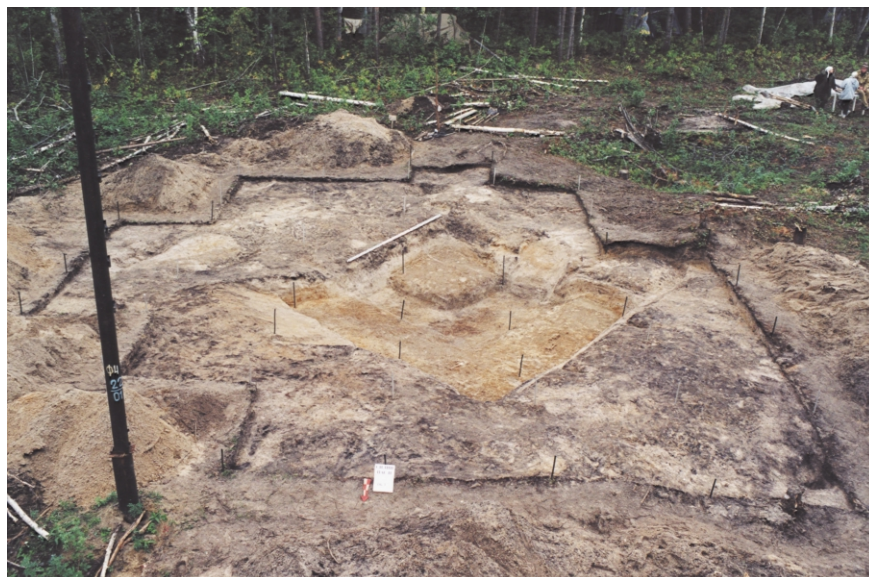
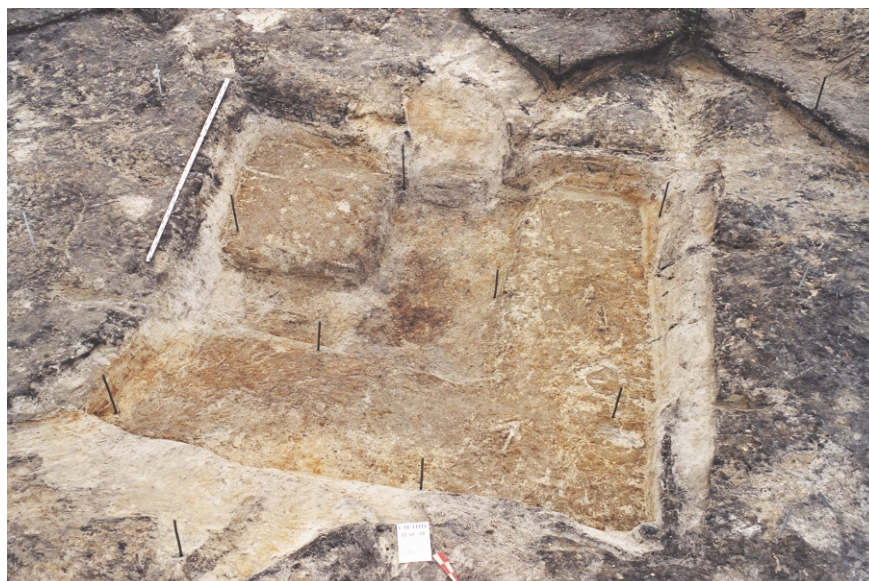
Ил. 4. Селище Силян Пас II. Жилище после выборки. Сн. с севера (вверху) и с северо-востока (внизу)

**Постройка** (ил. 4). После раскопок объект представлял собою полуземлянку. Котлован жилой части имел подквадратную форму и был ориентирован углами по сторонам света. Длина стен 4,5-4,8 м (северо-восточная и юго-восточная - по 4,8 м, северо-западная - 4,7 м, юго-западная - 4,5 м). Жилая площадь - 22,6 кв. м. Глубина пола относительно погребённой дневной поверхности из-за пересечённого

**Выход** (ил. 4). Располагался в центре самой короткой юго-западной стены и, как уже говорилось, был ориентирован на юго-запад, вдоль гривы, в сторону выхода другой постройки. Состоял из трёх частей.

Наземная часть выхода с полом жилища соединялась посредством двух ступеней. Роль верхней исполнял технологический ярус. В 0,4 - 0,5 м ниже неё располагалась ещё одна ступень. Она была оставлена сразу при откопке котлована в слое плотной глины и имела форму полукруга, который своим диаметром около 1,0 м примыкал к стенке жилищного котлована, а радиусом до 0,48 м выступал внутрь землянки. Превышение этой ступени над плоскостью пола составляло от 0,16 до 0,25 м.

**Кострище** (ил. 4). Ступень выхода, нары и, предположительно, постамент под чувал заняли большую часть жилища. Для пола осталось только 4,7 кв. м, или пятая часть всего жилого пространства. И ещё 0,9 кв. м из этого пространства пришлось на кострище, располагавшееся прямо в центре жилища. Удобство этого места заключалось ещё и в том, что именно здесь находился угол нар: лежанка как бы огибала огонь, получая от него примерно одинаковое количество тепла и света в любой своей точке. Кострище не имело какой бы то ни было обкладки или специального углубления в земляном полу, однако располагалось на участке жилища, который был в среднем на 5 см ниже юго-восточного участка пола (может быть, за счёт утаптывания). Очертания кострища аморфные. Максимальные размеры по линии север - юг - 1,1 м, запад - восток - 1,0 м. Судя по малой мощности (4-5 см), оно было краткосрочным, может быть даже одноразовым. Заполнение выражалось чёрным углистым песком с тонкой линзой прокала на материке и головнёй около северо-восточной границы. Находок в кострище, кроме нескольких мелких фрагментов кальцинированных косточек, не обнаружено.

**Детали интерьера** (ил. 1, 4). Они фиксировались ещё на уровне современной дневной поверхности, хотя и не совсем в тех контурах,
