# НЕКОТОРЫЕ ИСЧЕЗНУВШИЕ ТИПЫ ДРЕВНЕРУССКИХ ДЕРЕВЯННЫХ ПОСТРОЕК

С. АГАФОНОВ

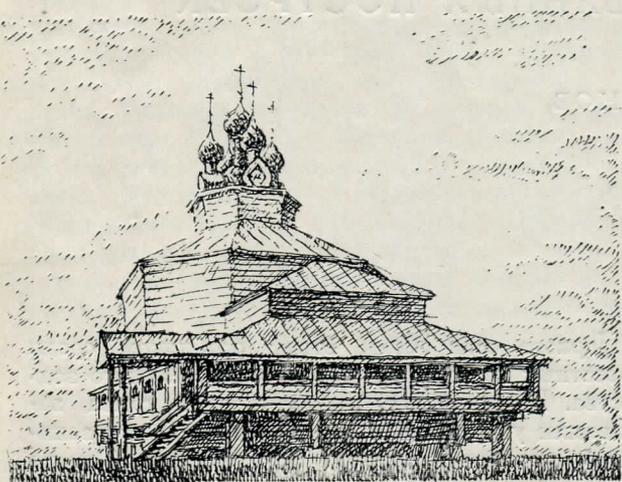
Рис. 1. Церковь в с. Холм, 1552 г. Общий вид. По фотографии С. Орлова (М. Красовский, Русское деревянное зодчество, стр. 297, рис. 379)

<sup>2</sup> Лучшую фотографию памятника в прежнем его виде до обрушения 1945 г. можно найти у Красовского (цит. соч., стр. 297, фото С. Орлова) (рис. 1).

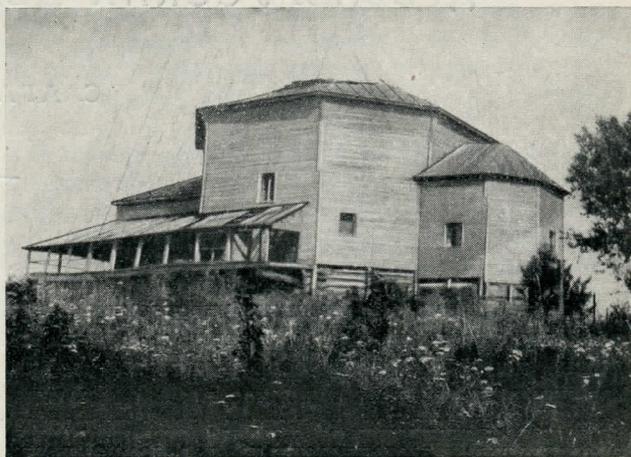
Рис. 2. Церковь в с. Холм. Общий вид. Фото 1946 г.

Летом 1944 года здесь произошла катастрофа — рухнул верхний восьмерик с крестовой бочкой и главами, задержавшись на балках потолка. Весной 1945 года провалился потолок, и главы оказались стоящими на частично проломленном полу церкви. При этом был сильно поврежден тябловый иконостас и разбито старинное деревянное шестиярусное паникадило (рис. 2, 3).

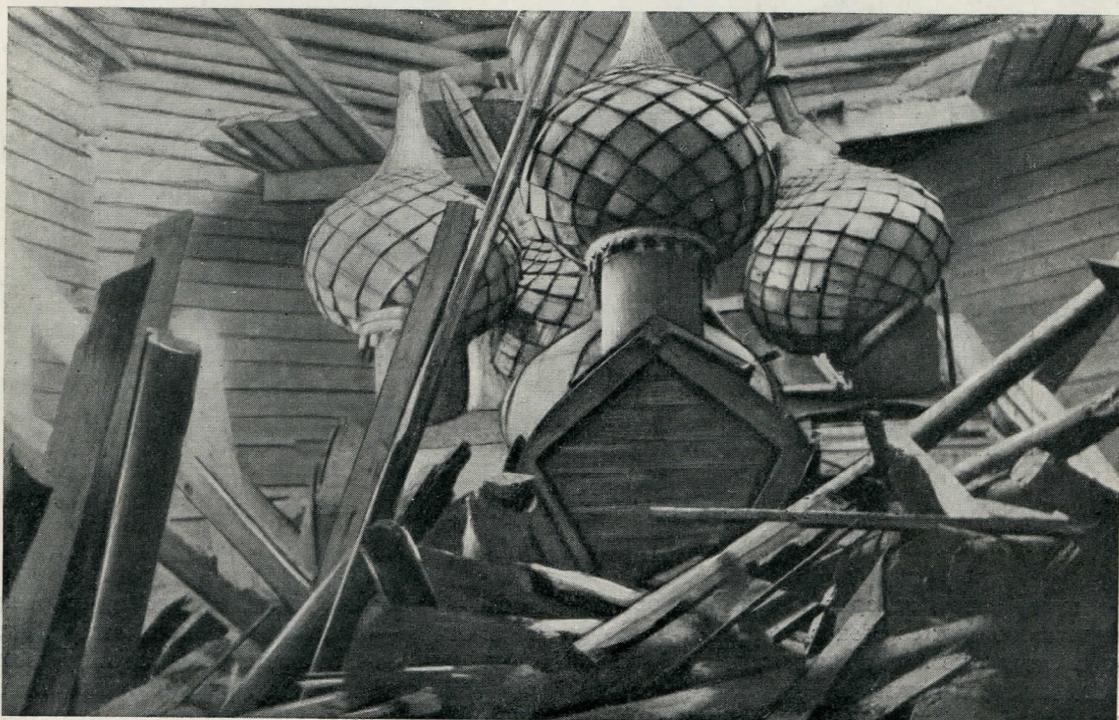
Рис. 3. Церковь в с. Холм. Внутренний вид. Крестовая бочка и главы. Фото-1946 г.

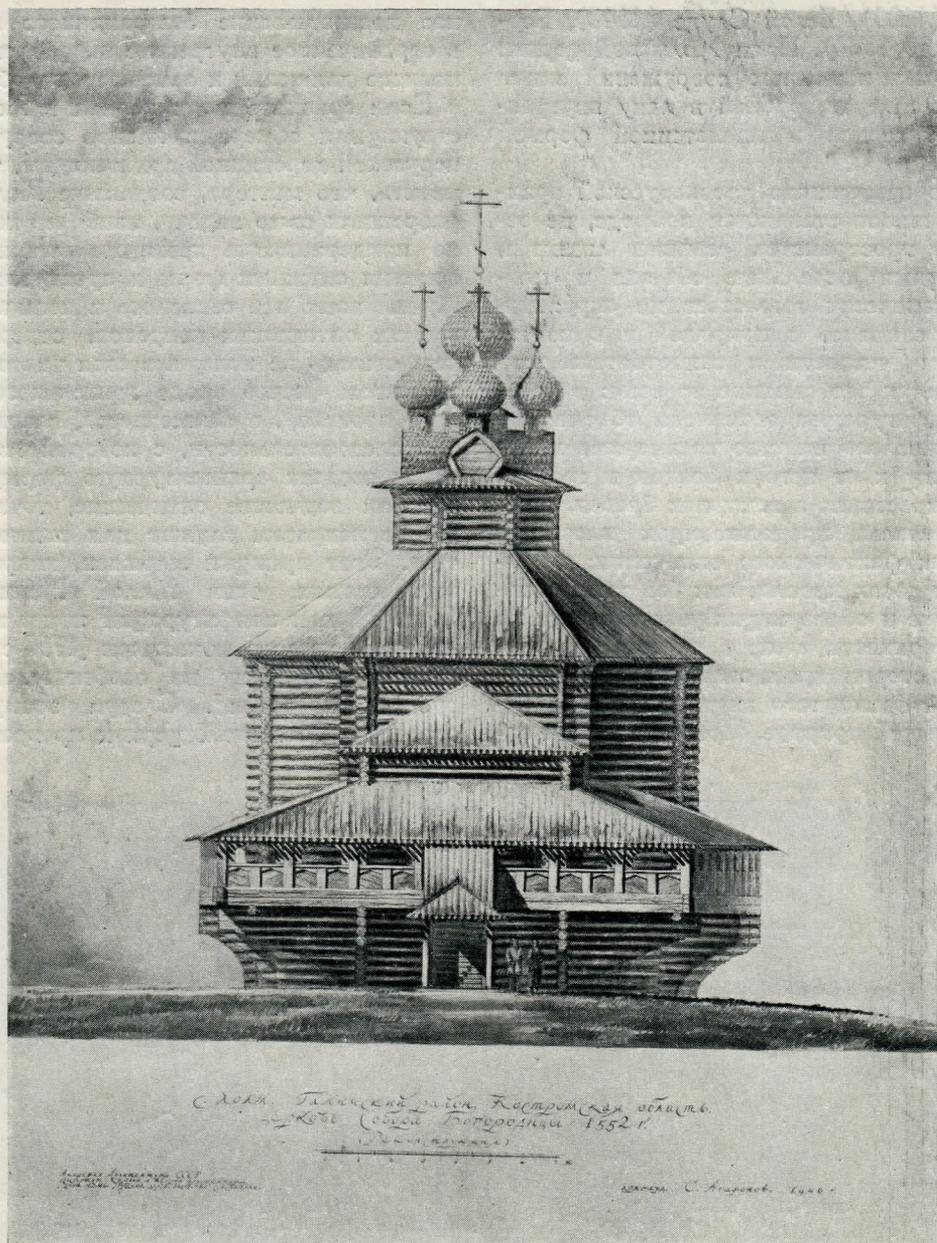
Рис. 4. Церковь в с. Холм. Западнй фасад. Реконструкция

Основной массив здания представляет собой мощный, но невысокий восьмерик, покрытый довольно пологой кровлей, на которой еще недавно возвышался малый восьмерик, завершенный «крестовой бочкой на четыре лица» с четырьмя малыми главами на коньках перекрещивающихся бочек и с большой главой в центре (рис. 4).

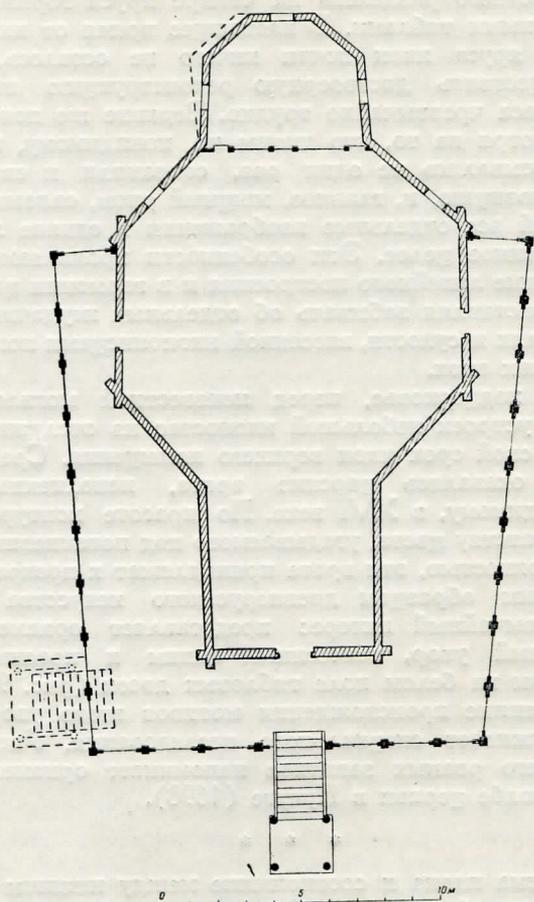
Рис. 5. Церковь в с. Холм. Схема плана. Реконструкция

углы передней стены галереи в тупые, а острые окончания восточных ее стен в прямые<sup>9</sup>. Прируб трапезной сделан не квадратным, а в форме трапеции, большое основание которой служит западной стороной восьмерика<sup>10</sup>. Диагональные стены восьмерика имеют меньшую длину, чем стены, расположенные по странам света. Боковые сто-

роны восьмерика сходятся по направлению к иконостасу — основному направлению зрительного движения. Пятистенный алтарь, в настоящее время значительно деформированный, был прежде, судя по направлению его южной стены, построен по тому же принципу движения к основному объему. При всех этих поправках был

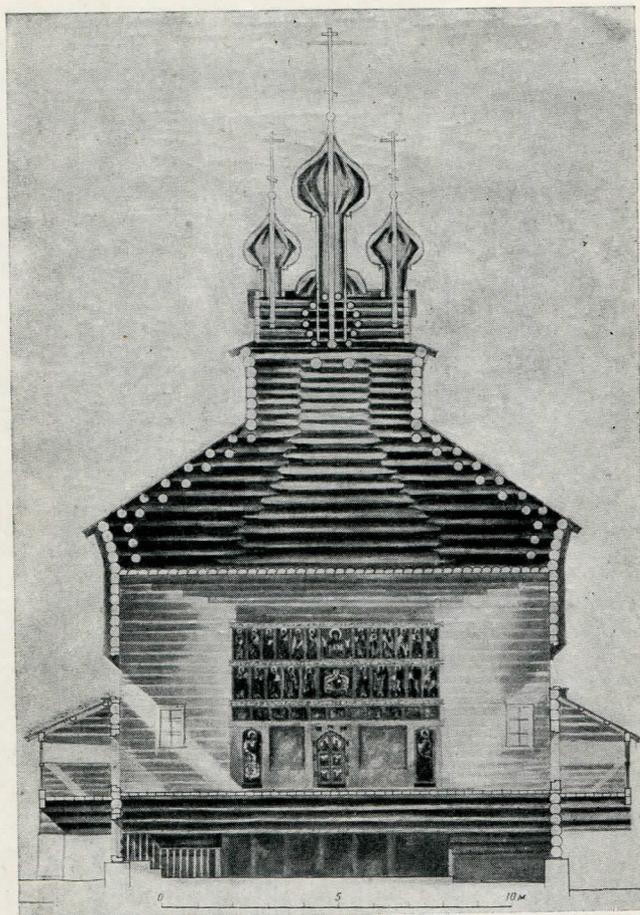
Рис. 6. Церковь в с. Холм. Поперечный разрез. Обмер С. Агафонова и Е. Агафоновой

Переходя к описанию внутреннего устройства Холмской церкви, можно отметить, что оно построено с тем же мастерством, как и наружные объемы. Сверху внутреннее пространство ограничено гладким потолком, насланным по открытым снизу балкам. Потолок имеет по середине подъем по поперечной оси в отличие от потолка, поднятого по продольной оси, как, например, в церкви в Белой Слуде (1642). Косые плоскости гладко обтесанных бревенчатых стен хорошо выделяют центр помещения — алтарь и находящийся перед ним иконостас (рис. 6). Плоскость

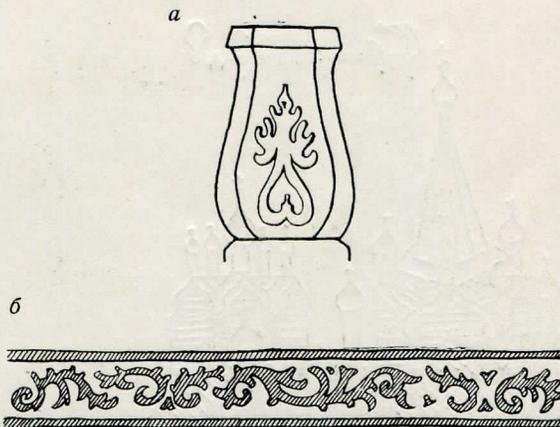
Рис. 9. а — орнамент на столбе церкви в Пучуге; б — орнамент на тяблах иконостаса в Холме

В подцерковье, перед неизвестной могилой, был устроен небольшой иконостас из отслуживших свой срок икон верхнего помещения. Среди них оказались царские врата, исполненные, повидимому, в XVI веке. По красоте контуров и богатству цвета, угадываемого под потемневшей поверхностью, эти врата принадлежат к прекраснейшим образцам древнерусского искусства<sup>12</sup>. Чрезвычайный интерес представляет орнаментальный узор, нанесенный синим и красным цветом на белом поле тябловых досок (рис. 9). Выяснение происхождения мотивов этого узора заслуживает специального исследования. Рисунок его рваных завитков напоминает орнамент на столбе церкви в Пучуге (1698).

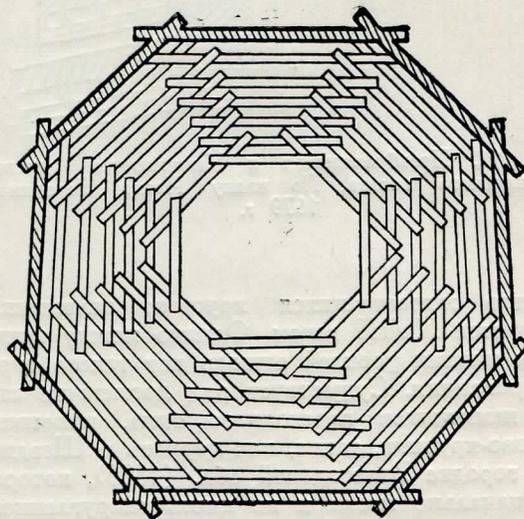
Рис. 10. Церковь в с. Холм. Схема конструкции перекрытия большого восьмерика

Для решения поставленных вопросов большое значение имеет конструкция перекрытия, образующая переход от большого нижнего восьмерика к малому верхнему (рис. 10). Большой восьмерик перекрыт отступающими от плоскости стен внутрь здания горизонтальными венцами, создающими постепенное уменьшение перекрываемых пролетов. Применением этой конструкции можно объяснить неравенство сторон восьмерика, так как первые бревна клались параллельно коротким сторонам здания.

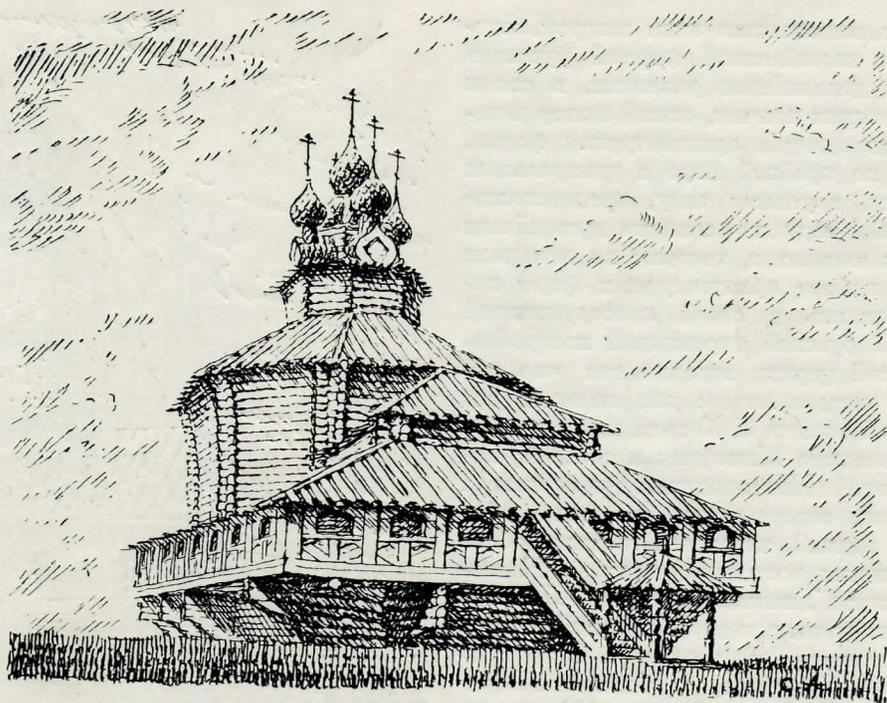
Рис. 15. Церковь в с. Холм. Перспектива. Реконструкция автора

Правда, поскольку документальные и фактические данные все же отсутствуют, реконструкция памятника за исключением основной композиции с крестово-бочечным верхом (рис. 15) может иметь и другие варианты. Весьма вероятно, например, реконструкция, основанная на упомянутом выше рисунке из альбома Мейерберга (рис. 16), где нижний восьмимерик завершается небольшим шатром, основанным на малом восьмимерике (рис. 17, 18).

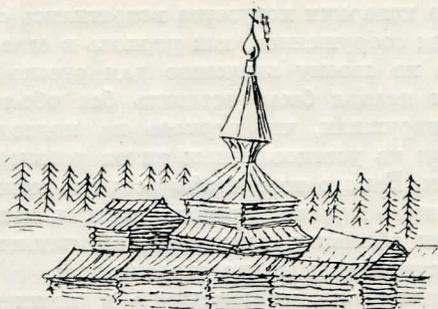
Рис. 16. Церковь в с. Зимогорье на Валдае. По рисунку Мейерберга 1661—1662 гг.

Постройка, имеющая небольшой шатер на широком основании, изображена на рисунке Мейерберга (церковь в Зимогорье около Валдая<sup>18</sup>, см. рис. 16). Последняя по своей композиции сильно напоминает церковь в Холме, отличаясь от нее только трактовкой верха. Вообще в альбоме Мейерберга почти нет шатровых или клетских церквей в их чистом виде: это — или шатрово-клетские, или клетские со ступенчатой (ярусы в одном направлении) кровлей, или шатрово-ярусные, почти всегда ступенчатой композиции; на мейерберговском плане Москвы встречаются и ярусные церкви.

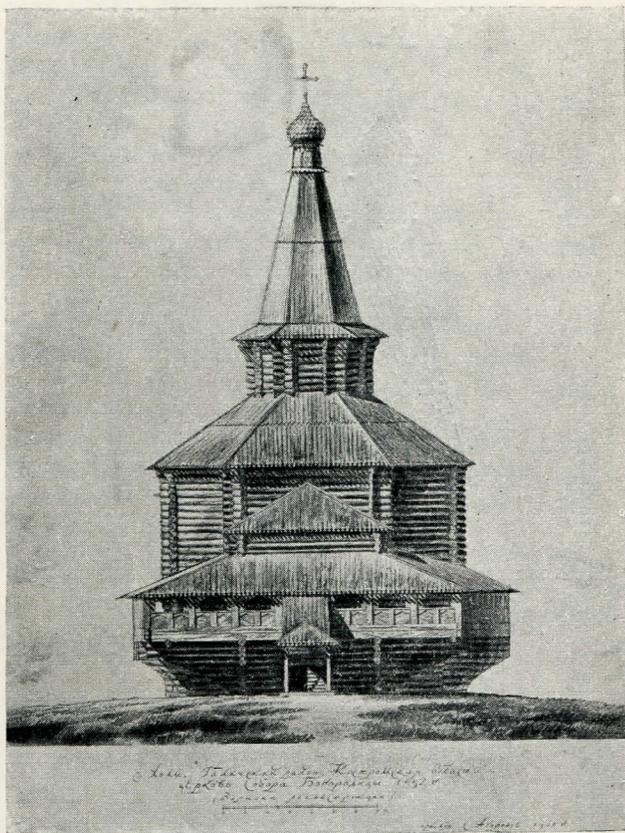
Рис. 17. Церковь в с. Холм. Западный фасад. Вариант реконструкции

На основе сопоставления остатков Холмской церкви с рисунками Мейерберга можно реконструировать и другой, ныне полностью исчезнувший тип древнерусского храма, имевшего вид небольшого шатра на широком восьмерике (рис. 17, 18).

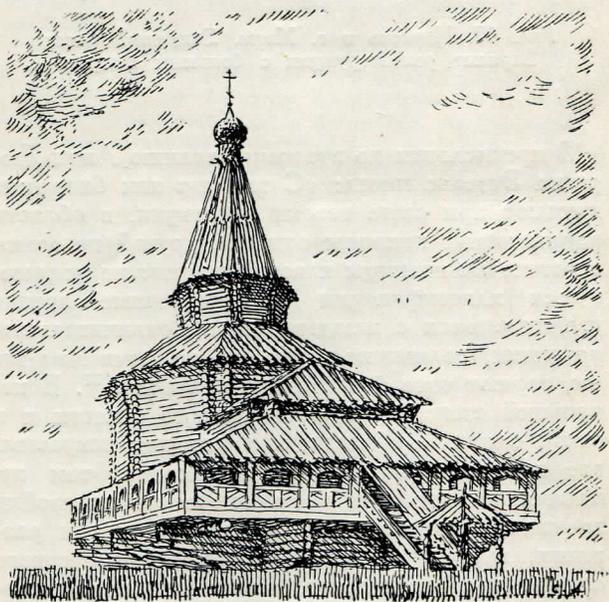
Рис. 18. Церковь в с. Холм. Перспектива. Вариант реконструкции

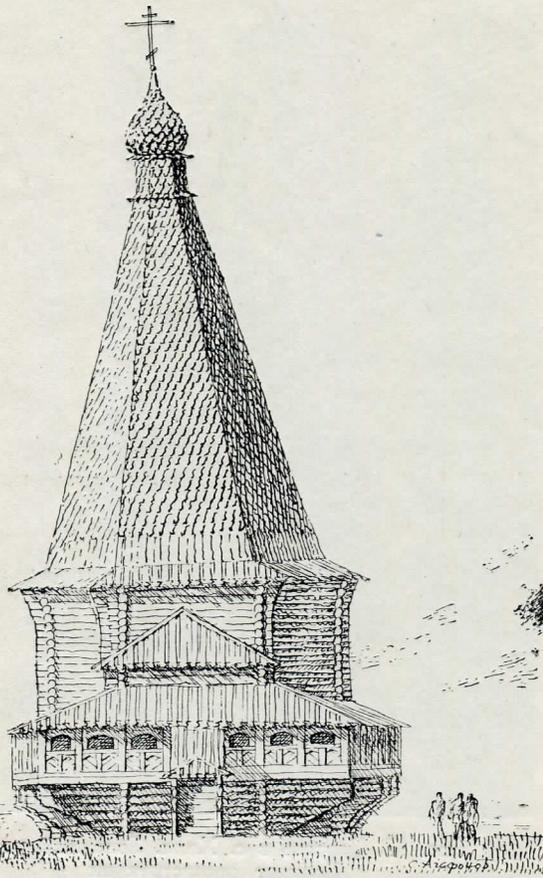
Рис. 19. Церковь в с. Холм. Западный фасад.  
Вариант реконструкции с большим шатром

Одной из особенностей русских деревянных церквей является большое разнообразие в композиции верха в сооружениях с одинаковыми планами; поэтому для данного конкретного памятника можно допустить и другие варианты завершения, придающие иной облик всей постройке. Например, основной восьмерик церкви в Холме мог быть перекрыт шатром обычной

конструкции, но в иных пропорциях, чем у известных нам шатровых храмов (рис. 19). Однако подобная реконструкция представляется значительно менее вероятной.
