# Деревянное зодчество Нижегородского Заволжья и Поветлужья

Материалы обследования деревянных храмов и исторических деревянных построек

## Нижегородское Заволжье и Поветлужье 13 – 19 марта 2022 года

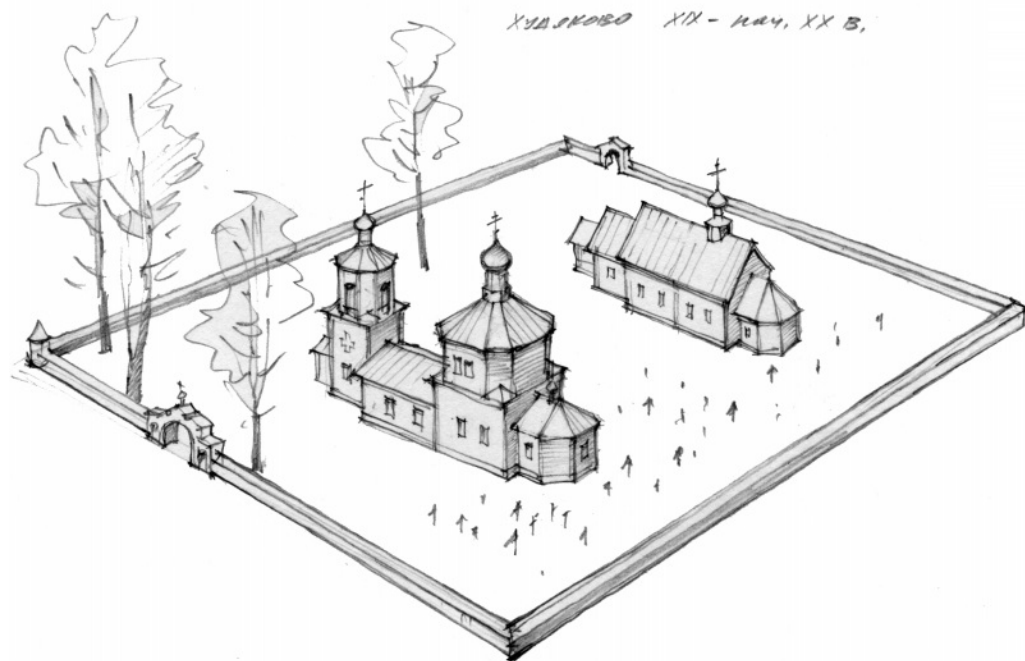
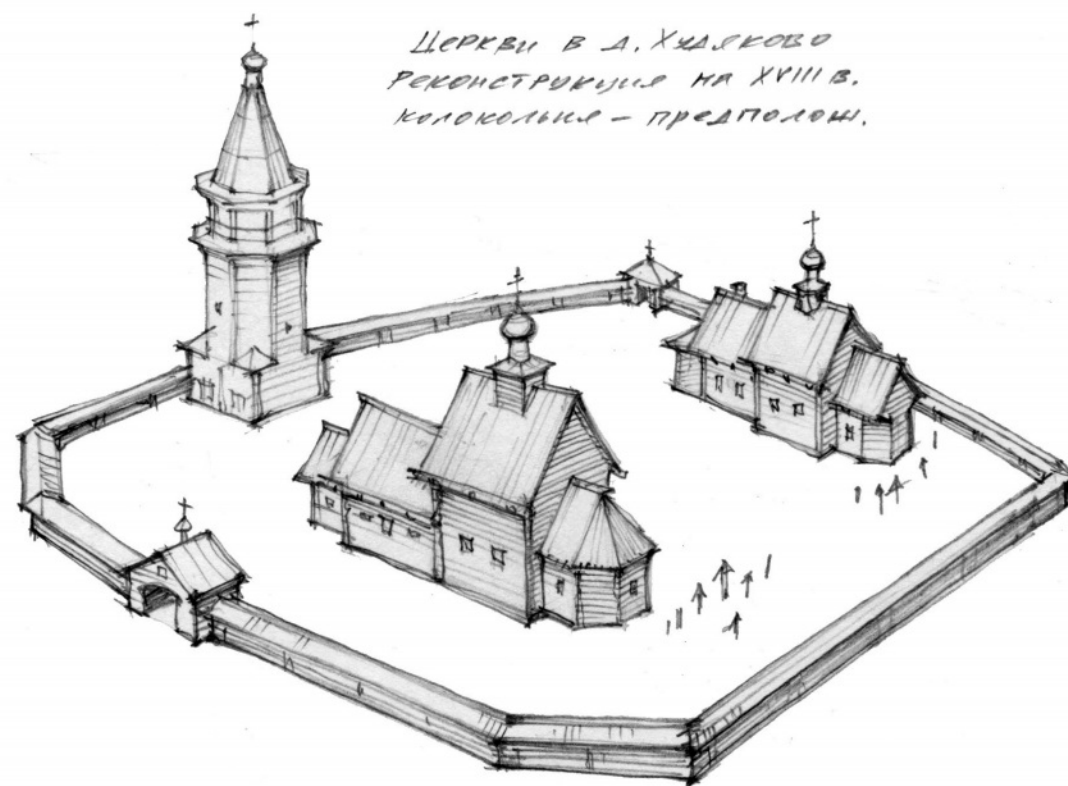
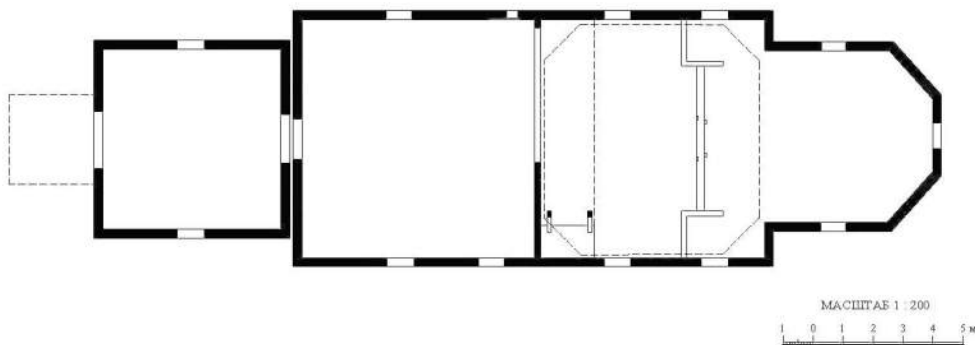
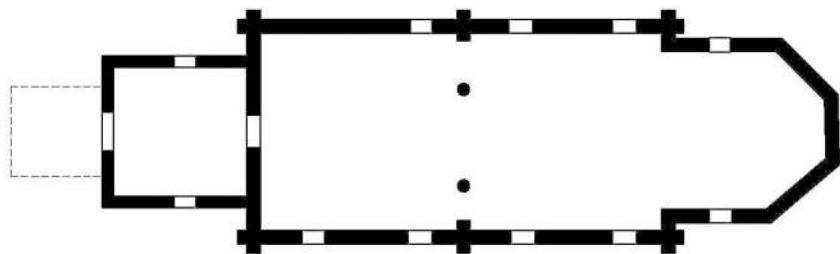
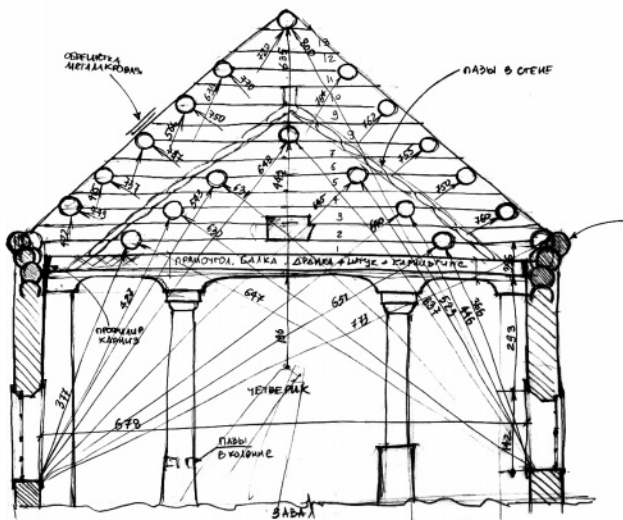
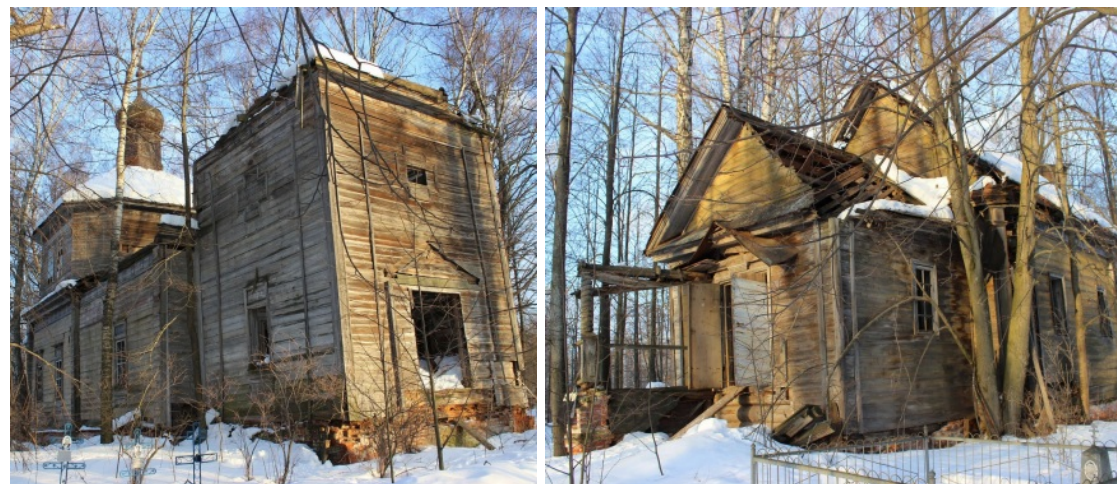
Это комплекс, состоящий из двух церквей, окруженных кирпичной оградой с воротами. Троицкая церковь производит впечатление поздней постройки, но некоторые детали явно свидетельствуют, что в ее основе здание XVIII в. Судя по следам, первоначально четверик и трапезная имели высокие двухскатные крыши. В XIX в. верхняя часть церкви была перебрана, форма завершения изменена, окна растесаны, пристроена колокольня. Внутри стены покрыты штукатуркой и расписаны сюжетной живописью, которая в некоторых местах неплохо сохранилась.

Вторая Покровская церковь – обычный небольшой клетский храм XVIII в., перестроенный в XIX в. Первоначально крыша трапезной была ниже. Храм завершался восьмериком с главкой.

Комплекс уникален по общероссийским меркам. Подобных комплексов деревянных храмов в стране осталось крайне мало. Тем более, церкви относятся к XVIII в. Здания сильно повреждены, имеют локальные разрушения. Консервационные мероприятия очень актуальны. В идеале такие объекты должны быть полноценно отреставрированы.

- Вырубка молодых деревьев вокруг здания.
- Расчистка завалов внутри храма с сохранением исторических элементов.

- Консервация существующих крыш.
- Устройство ленточных консервационных крыш над южной и северной стенами трапезной.
- Устройство консервационной крыши над колокольней.
- Устройство простого трапа для входа в здание и прохода по трапезной, уборка внутри.

- Укрепление поврежденных участков южной стены сжимами и подпорками.
- Устройство простого трапа для входа в здание и прохода внутри до алтаря, уборка внутри.
- Консервация существующих крыш с добавлением утраченной части на южном скате.

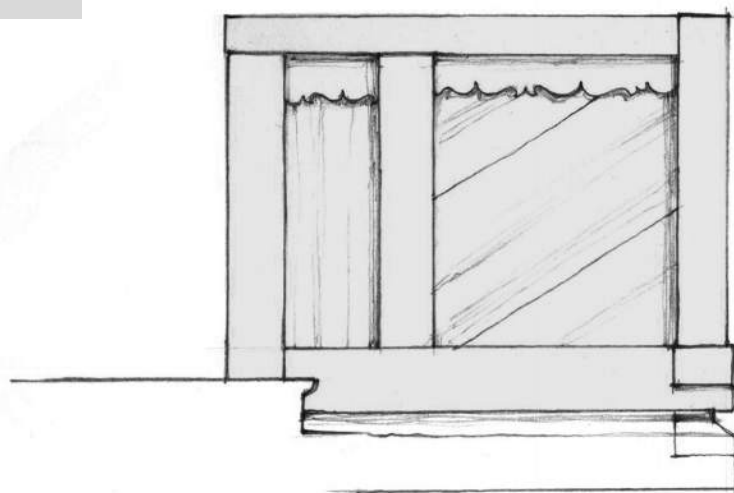
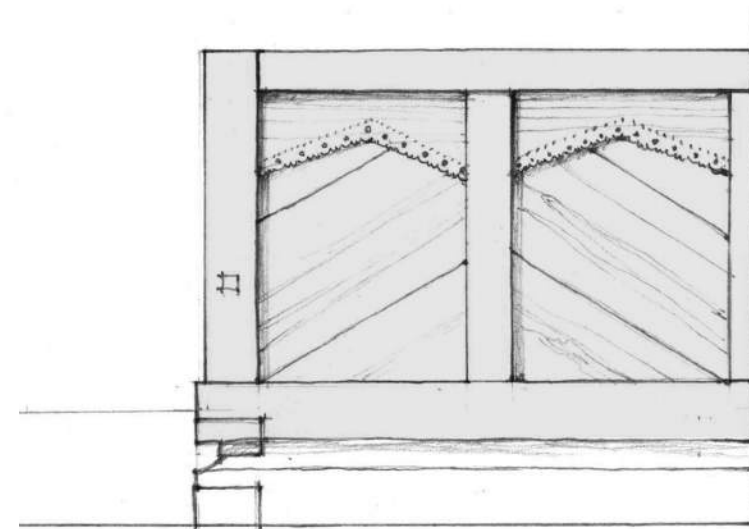
Клирос и волоковое окно XVIII в.  
в интерьере Троицкой церкви

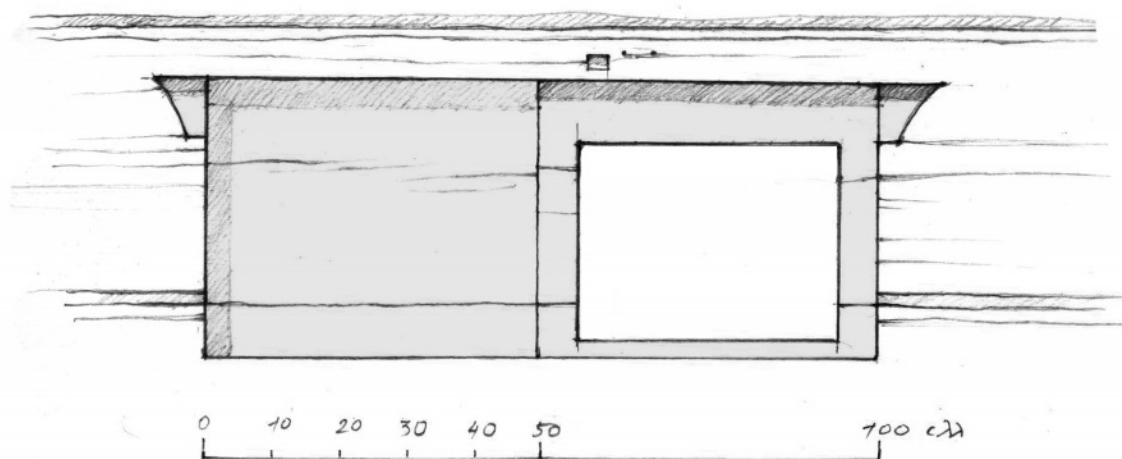
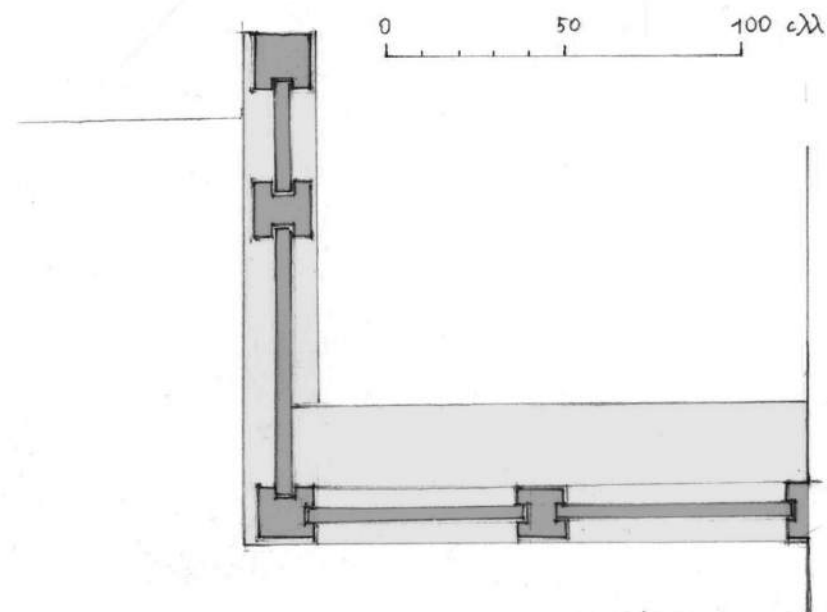
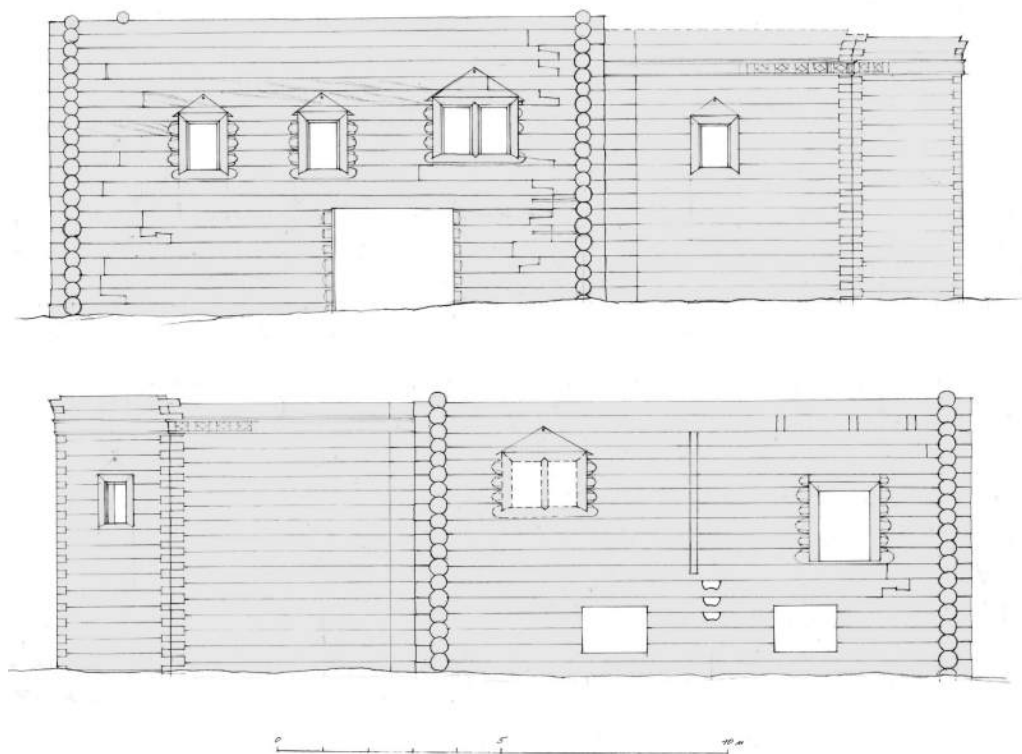
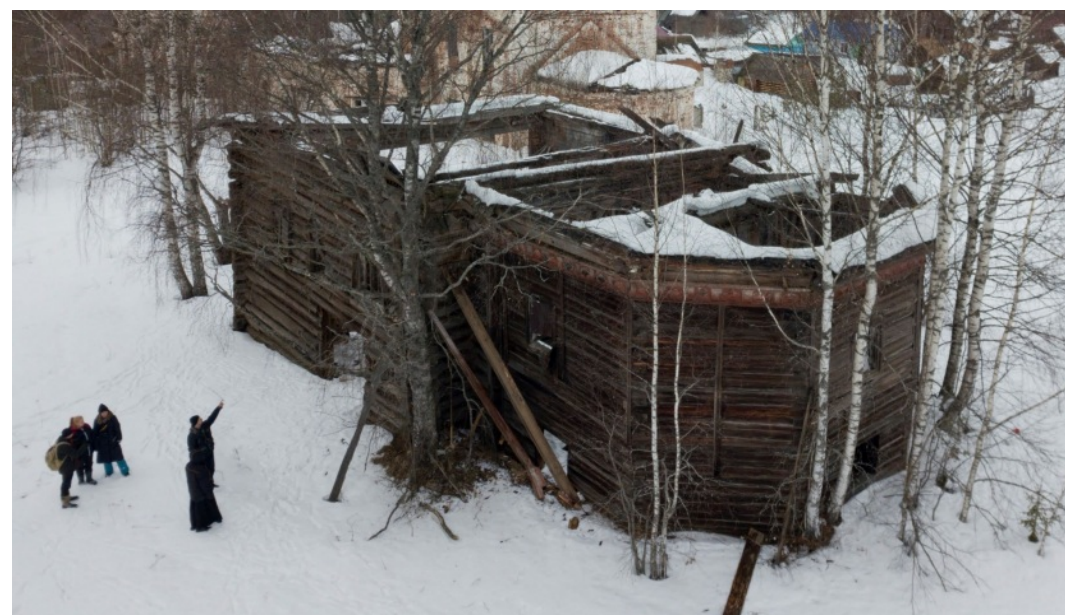
От храма остались стены основного четверика и алтаря. На северной стене четверика хорошо прочитывается строительная история церкви. В 1776 г. здание было перестроено с использованием частей предшествующего древнего храма, относящегося, судя по состоянию древесины, к XVII в. Первоначально четверик был меньше, о чем свидетельствуют вставки на углах сруба. На южной стене четверика сохранились следы галереи. Каково могло быть утраченное завершение храма, натурное обследование ответа не дает. Надо искать исторические фотографии или описания.

Объект требует полноценного обследования, но уже сейчас можно сказать, что здание включает в себя части древнейшего в регионе деревянного храма. Здесь та ситуация, когда не обязательно восстанавливать целое, вполне достаточно хорошо законсервировать то, что есть.

- Вырубка молодых деревьев вокруг здания.
- Расчистка завалов внутри храма с сохранением исторических элементов.
- Укрепление северо-восточного угла сжимами.
- Устройство ленточных консервационных крыш над периметром стен без перекрытия всего здания.

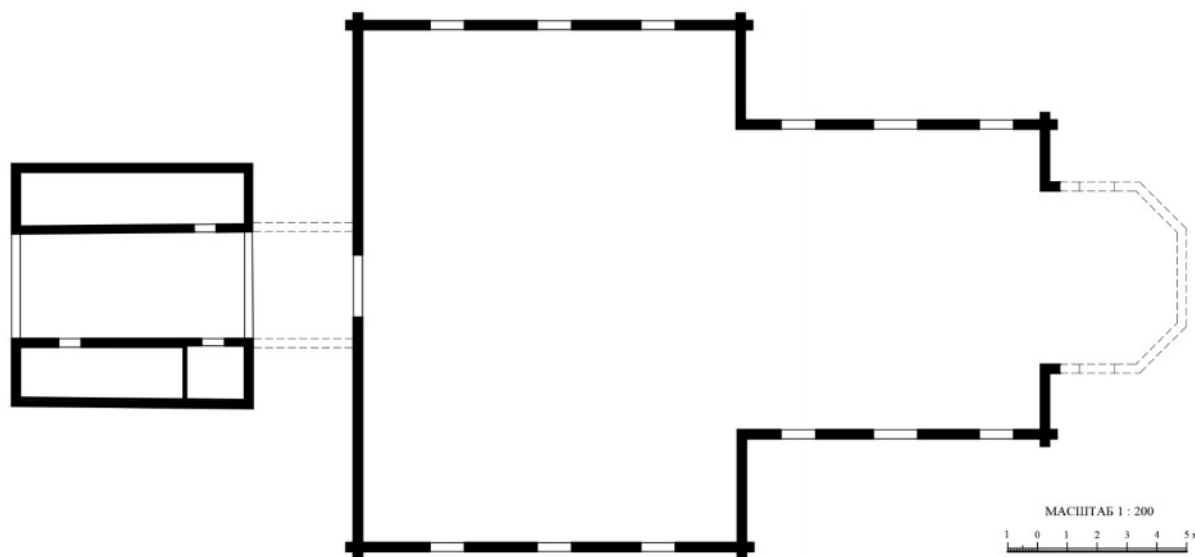
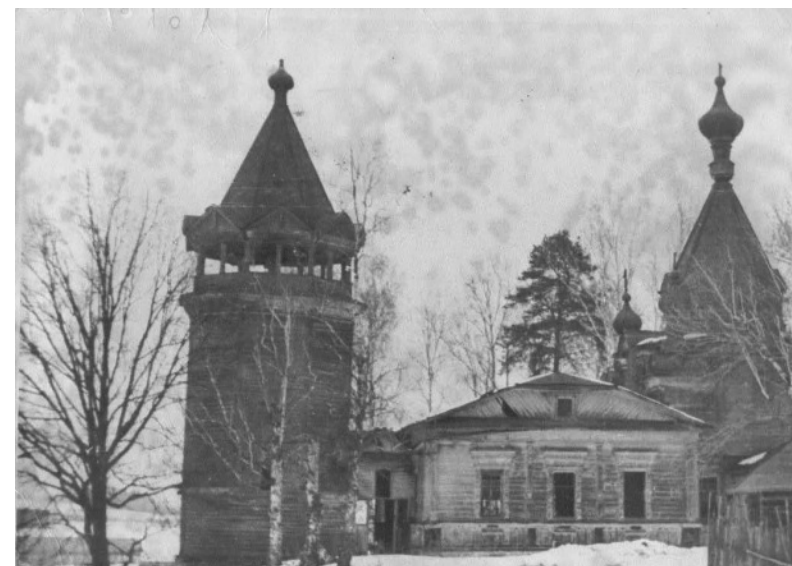
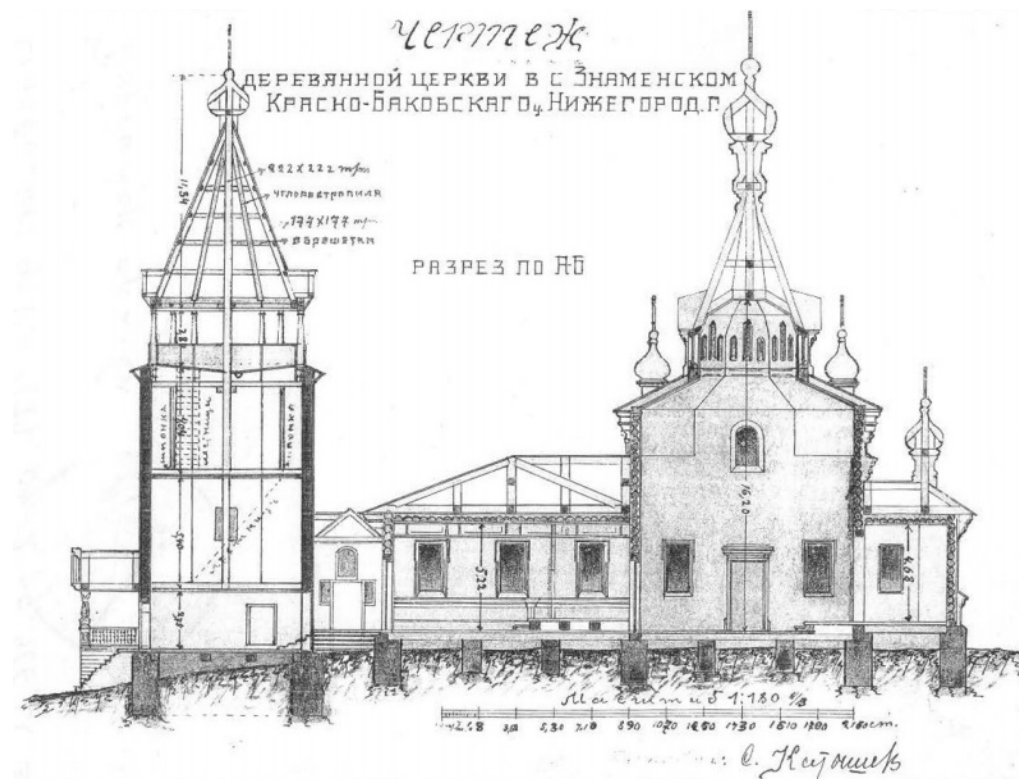
Церковь уже почти разрушилась. Колокольня, сохранившаяся от предшествующего храма 1801 г., относится к этому времени или еще более ранняя. Она похожа на колокольни во Владимирском и Троицком. Колокольня определенно имеет историко-архитектурную ценность и заслуживает сохранения, тем более, что на месте есть человек – Евгений Юрьевич Милославский, неравнодушно относящийся к разрушающемуся храму. Скорейшего укрепления требует восточная стена, где образовались повреждения, которые могут привести к наклону сруба.

- Вырубка молодых деревьев вокруг здания.
- Расчистка завалов внутри с сохранением исторических элементов.
- Укрепление восточной стены подпорками в арке.
- Устройство консервационной крыши с сохранением осевого столба и главки.

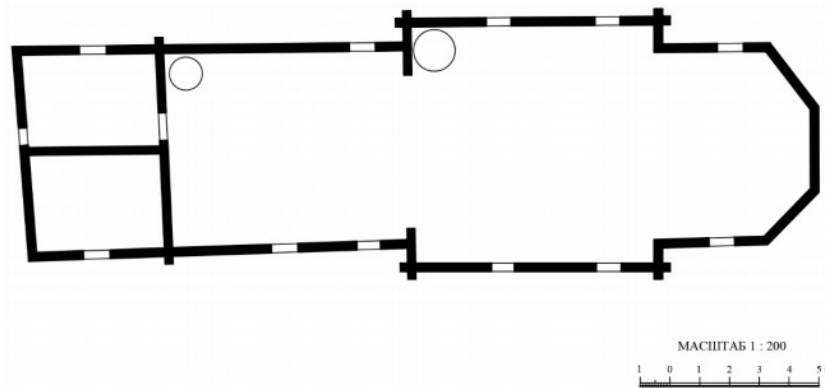
Хотя это и рядовой клетский храм XVIII в., которых в свое время было много, но среди осмотренных аналогов, он единственный относительно хорошо сохранившийся. В этом его основная ценность. В консервации он похож не нуждается.

#### Меры по сохранению:

- Подобные объекты хочется видеть полноценно отреставрированными. Тем более что имеется старая фотография и в подкровельных конструкциях сохранились следы утраченной главы. Хорошо сохранилась обшивка стен, детали, то есть на здании много подлинного исторического. При работе главное это не потерять.

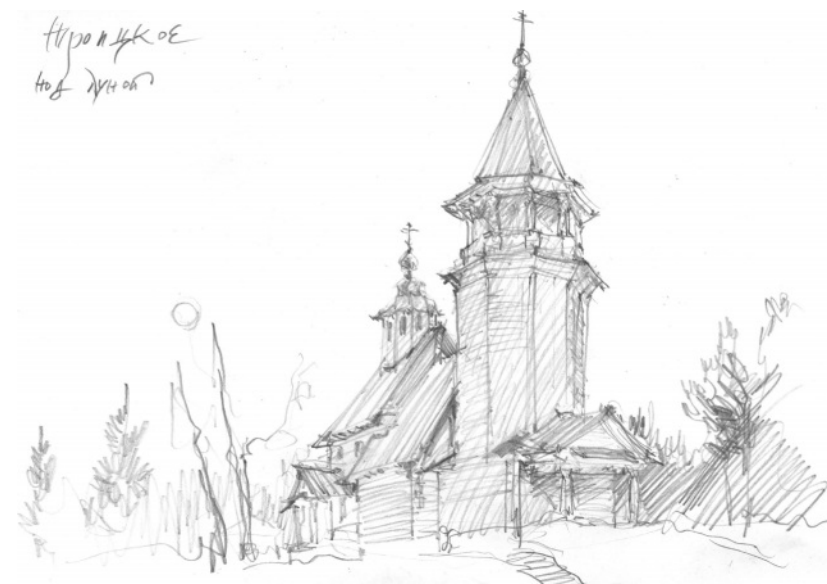
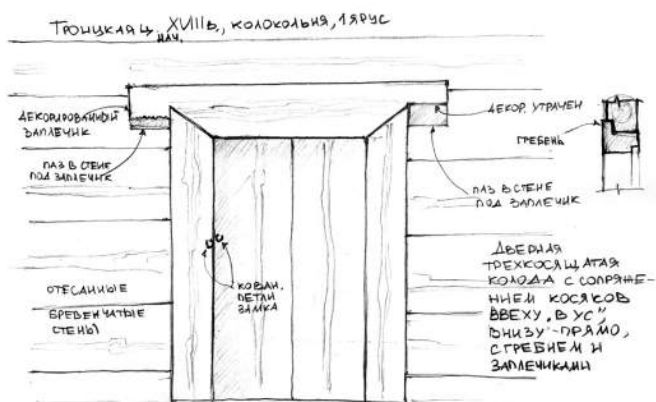
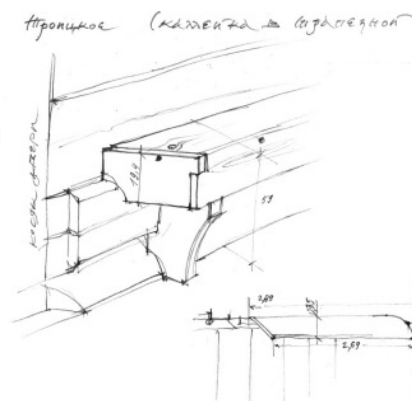
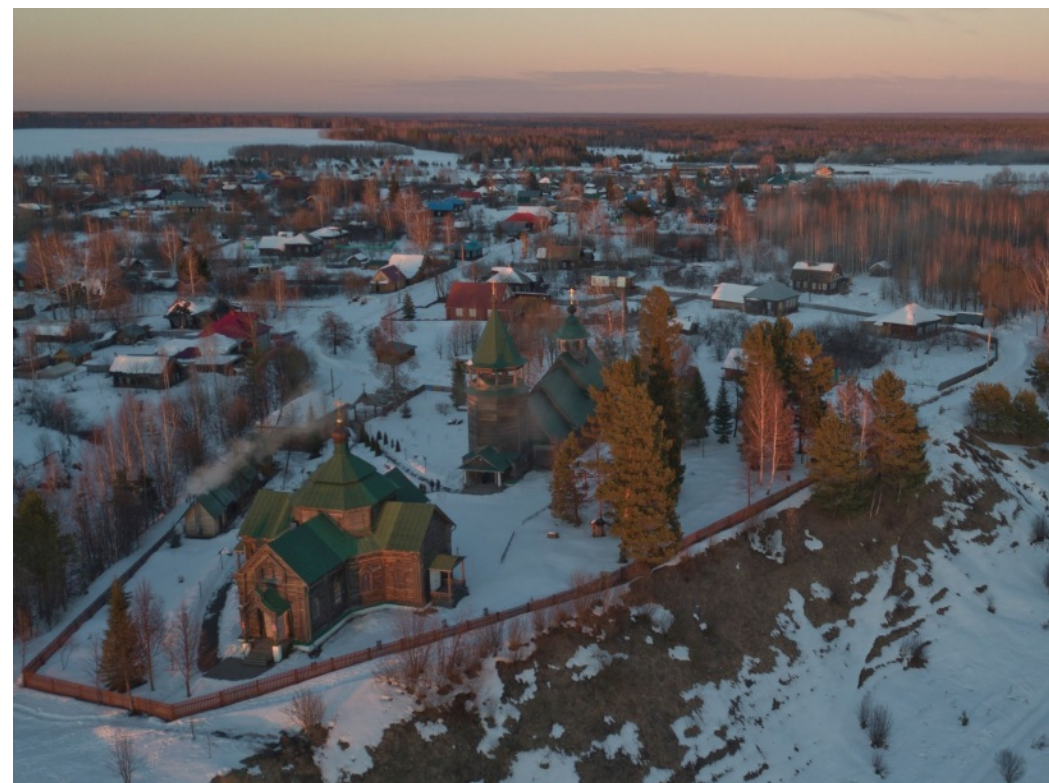
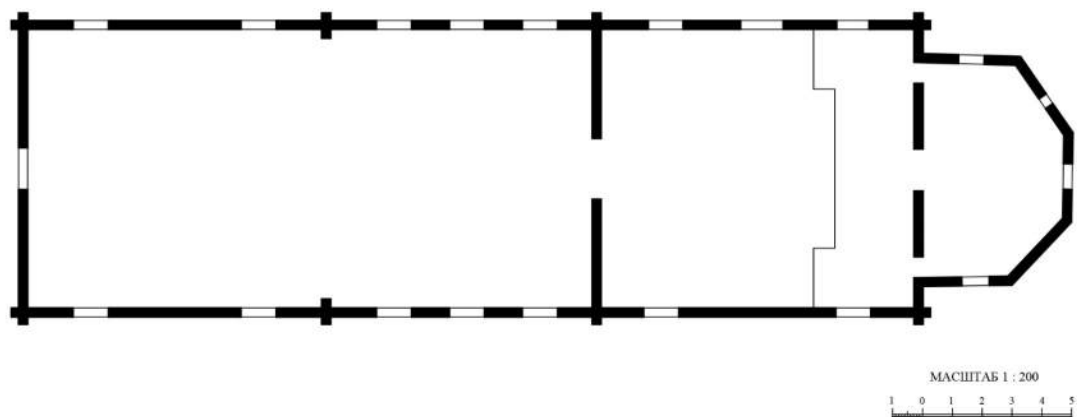
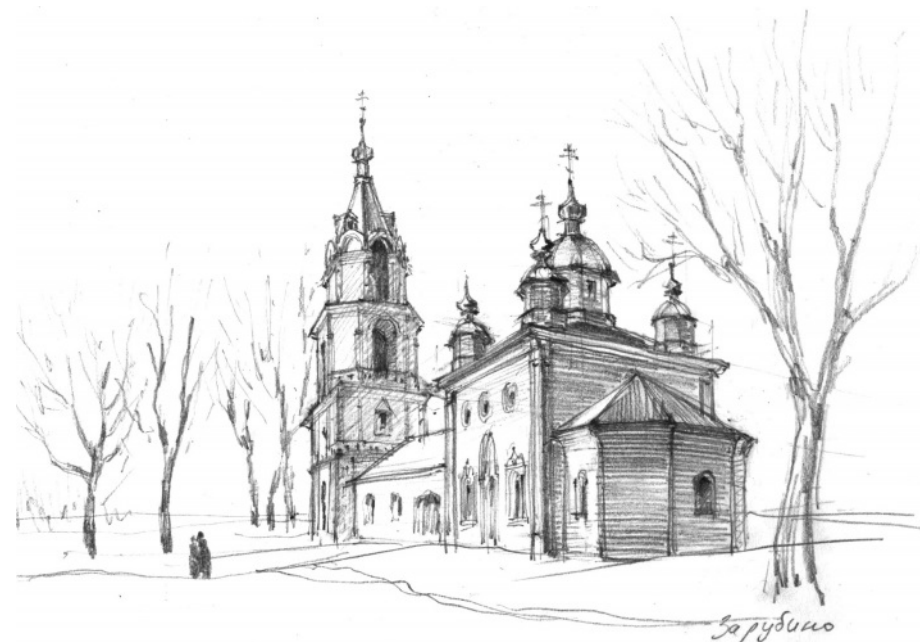
Уникален деревянный храмовый комплекс, само место, отличающееся эпической красотой, и Троицкая церковь, внутри сохранившаяся с начала XVIII в. почти без перестроек. В интерьерах мы видим открытые бревенчатые стены, подлинны полы, потолки, обрамления дверных и оконных проемов, клиросы, лавки. Это настоящая энциклопедия традиционных приемов устройства деревянного храма XVIII в. Троицкая церковь обладает исключительной исторической и культурной ценностью.

Церковь уже частично разрушена. К началу XVIII в. относится четверик на две третьих своей высоты, алтарь и трапезная до переруба. Судя по следам трапезная имела высокую двухскатную крышу. Видимо такую же крышу первоначально имела и церковь. При перестройке в XIX в.

- Объем здания очень велик и для его сохранения нужны огромные средства и силы. Еще есть возможность законсервировать четверик и алтарь с помощью сжимов поврежденных участков стен и консервационных крыш.

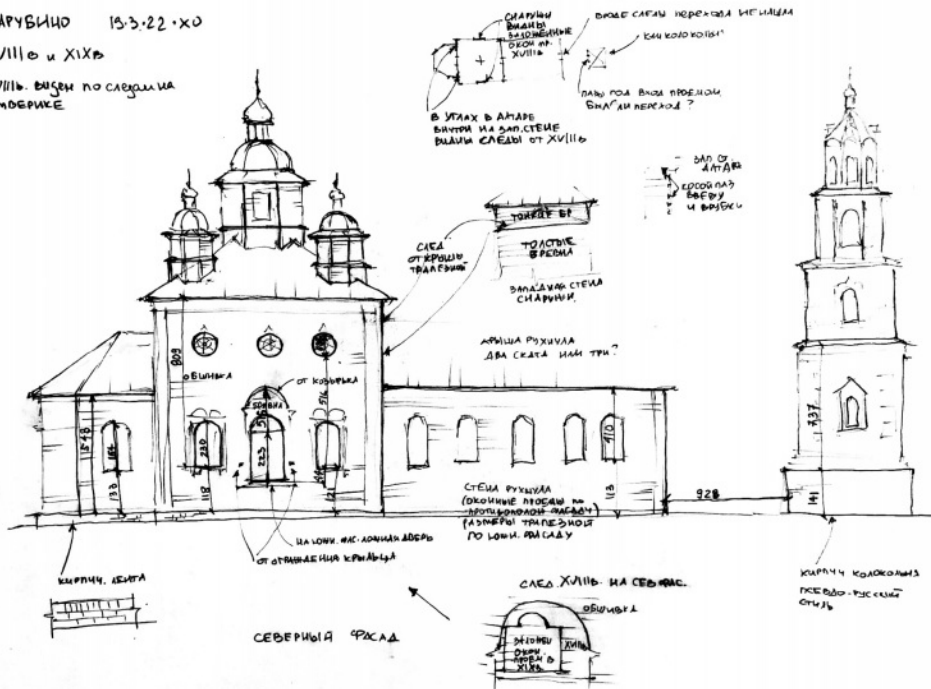
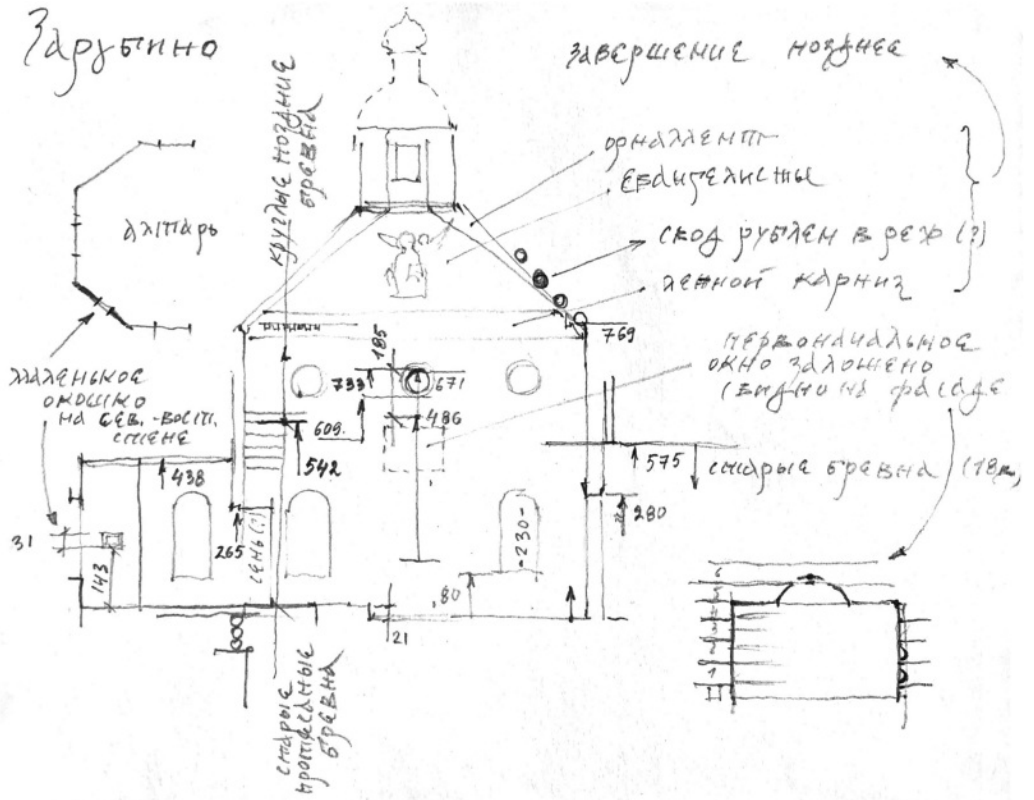
Церковь красиво стоит над деревней, но находится в руинированном состоянии и едва ли подлежит восстановлению. При определенных усилиях можно законсервировать и сохранить алтарь и колокольню. В деревне много старинных жилых домов. Вдоль ручья расположились бани. Обнаружился старинный амбар. Судя по его архитектуре и состоянию древесины, его можно отнести к концу XVIII – первой половине XIX в.

- Консервация алтаря и колокольни

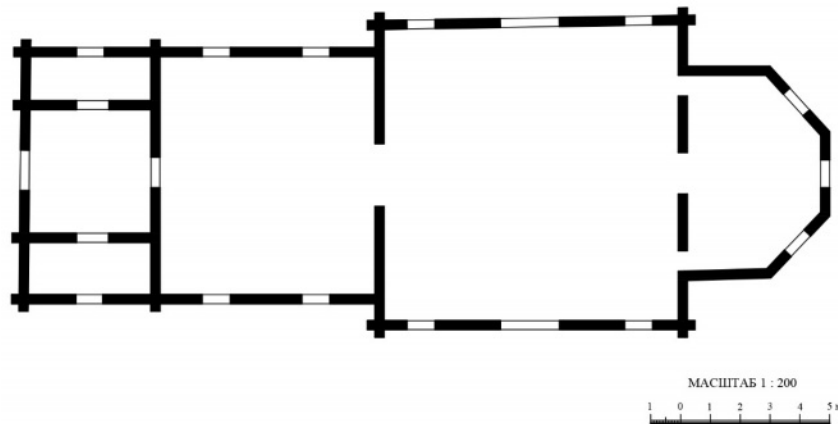
Подобные храмы нередко строились в средней России во второй половине XIX – начале XX в. Сейчас многие из них утрачены или, как Покровская церковь, находятся в крайне аварийном состоянии. На кладбище сохранились старообрядческие надмогильные резные столбики.

#### Меры по сохранению:

- Для полного восстановления Покровской церкви вряд ли найдутся силы, но колокольню возможно сохранить путем консервации крыш и локального укрепления конструкций сруба в местах повреждений.

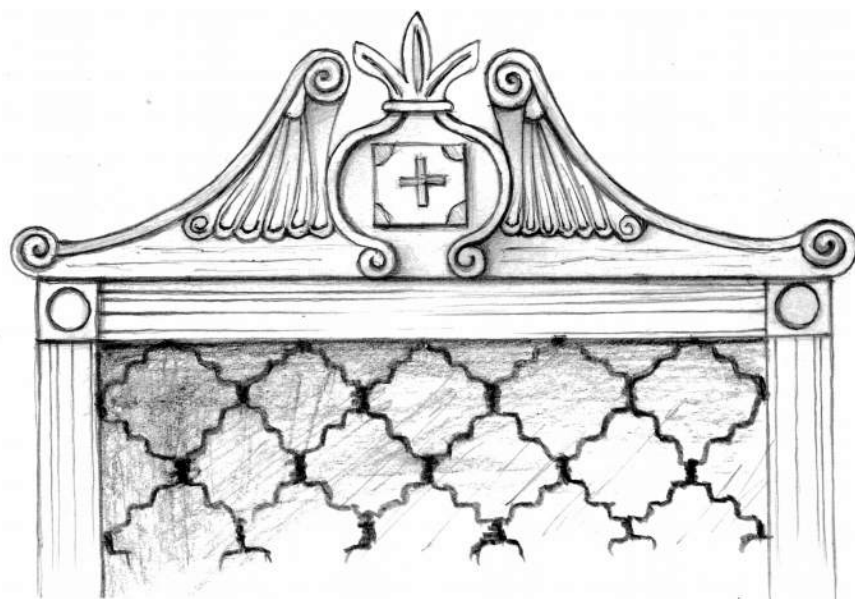
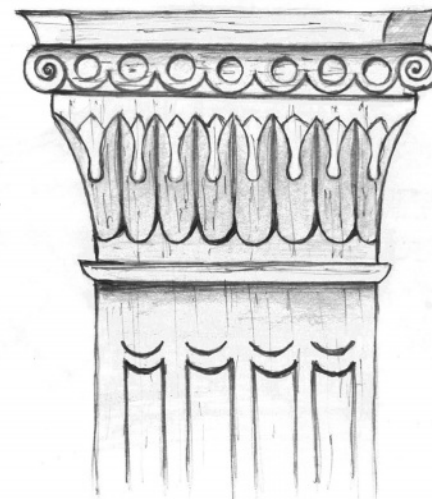
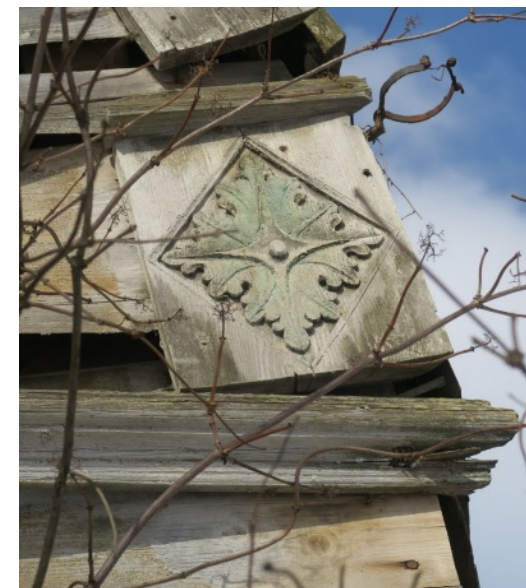
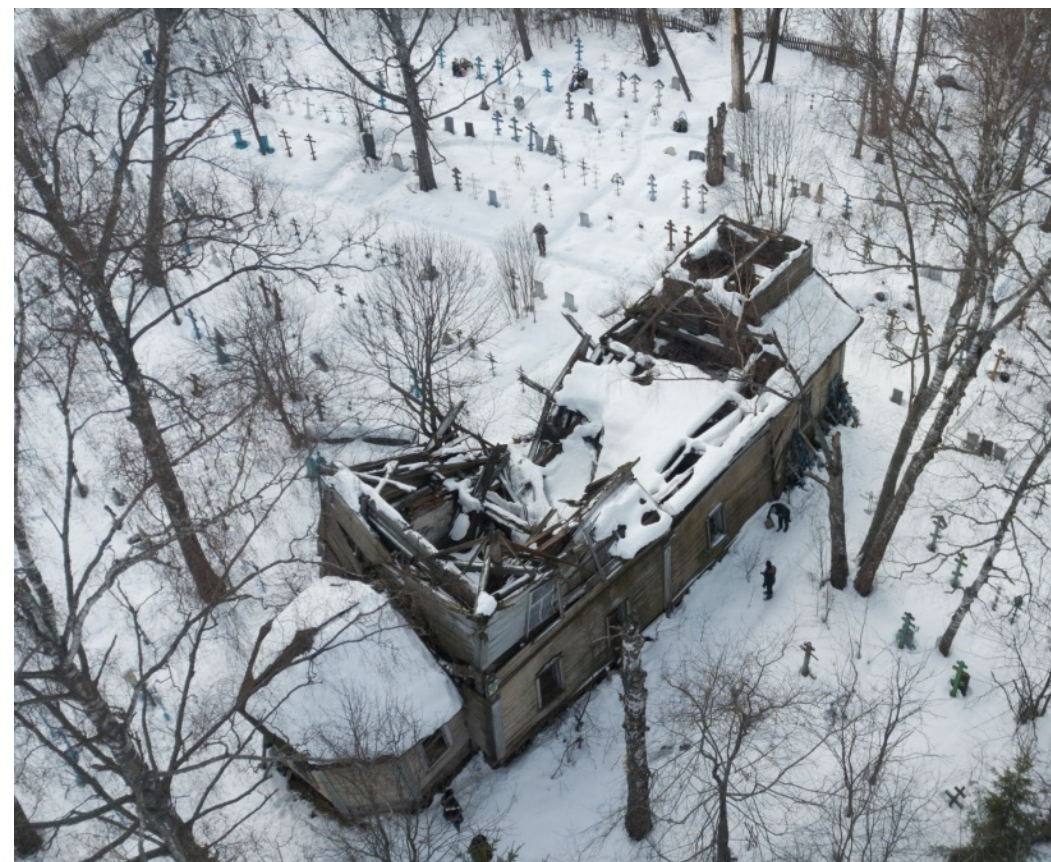
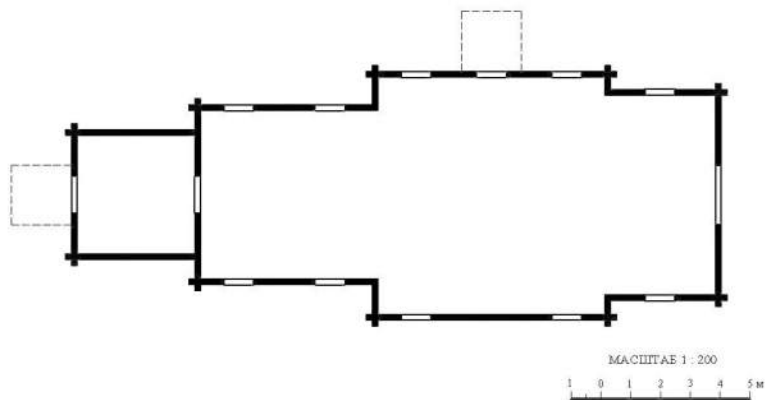
Храм находится тоже в полуразрушенном состоянии. Среднерусские клетские церкви XVIII в. схожи друг с другом и можно сказать типичны. Но их осталось столь мало, что каждая такая потеря воспринимается болезненно. Декор фасадов включает резные детали, характерные именно для Поволжья – капители, розетки, кокошники над окнами. Под развалинами на западной стене храма – фреска с образом Богородицы.

- Консервация алтаря

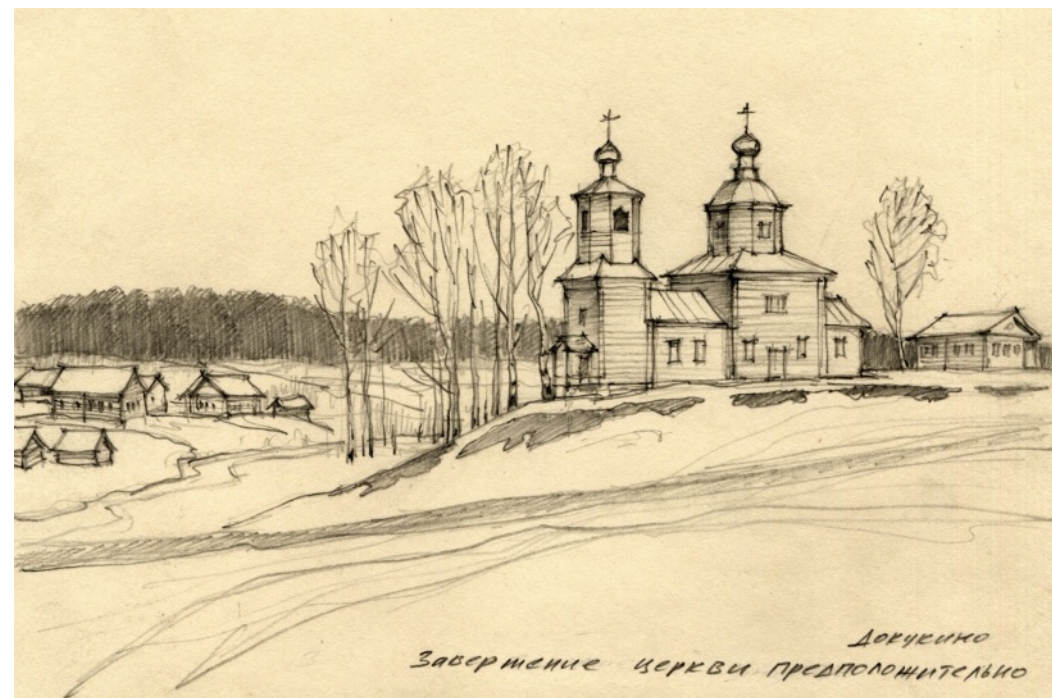
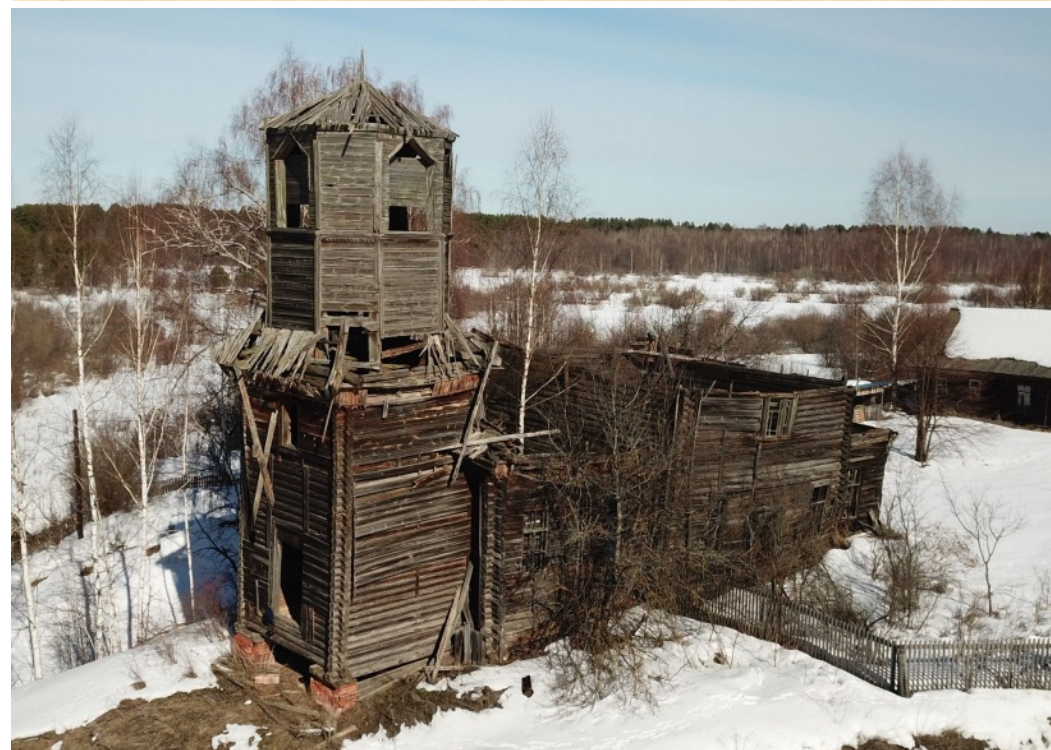
Церковь второй половины XIX в. по архитектуре типична для своего времени. Завершение церкви обрушилось, сильно повреждены стены. Колокольня еще стоит ровно и достаточно прочно.

- Можно сохранить колокольню, устроив консервационные крыши.

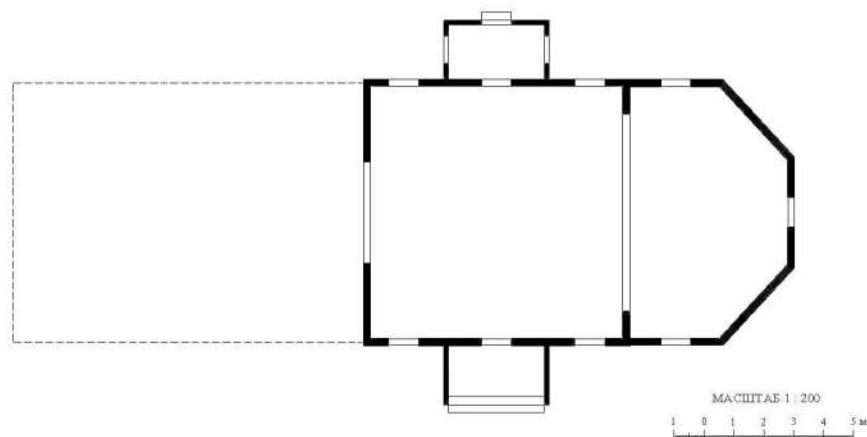
Церковь находится внешне в удовлетворительном состоянии, утрачена трапезная и колокольня. В дальнейшем при поддерживающих ремонтах можно пожелать бережного сохранения всех уцелевших подлинных исторических элементов.

#### Меры по сохранению:

- В дальнейшем при поддерживающих ремонтах можно пожелать бережного сохранения всех уцелевших подлинных исторических элементов.

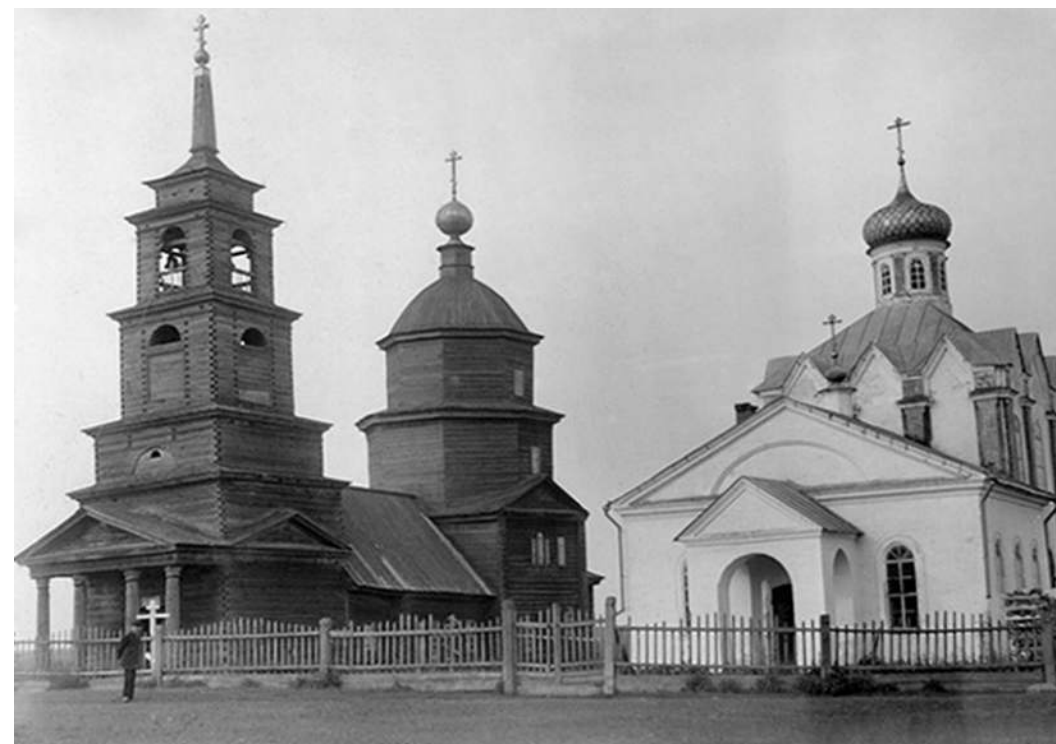
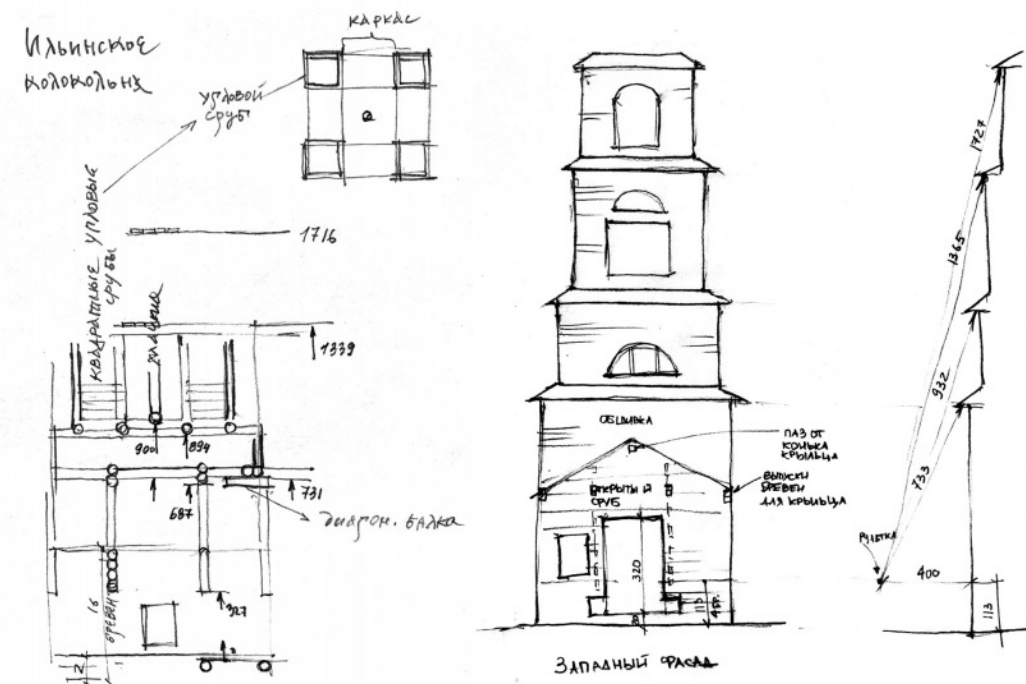
Храм утрачен. Осталась многоярусная колокольня. Она стоит без крыши, значительные повреждения имеются на восточной и западной стене в уровне первого-второго яруса, внутренние конструкции сохранились неплохо за счет открытости и проветривания.

- Если принимать меры по сохранению колокольни, то в первую очередь требуется укрепление восточной стены и консервационная крыша.
