# Деревянное зодчество Нижегородского Заволжья и Поветлужья

Материалы обследования деревянных храмов и исторических деревянных построек

## Нижегородское Заволжье и Поветлужье 13 – 19 марта 2022 года

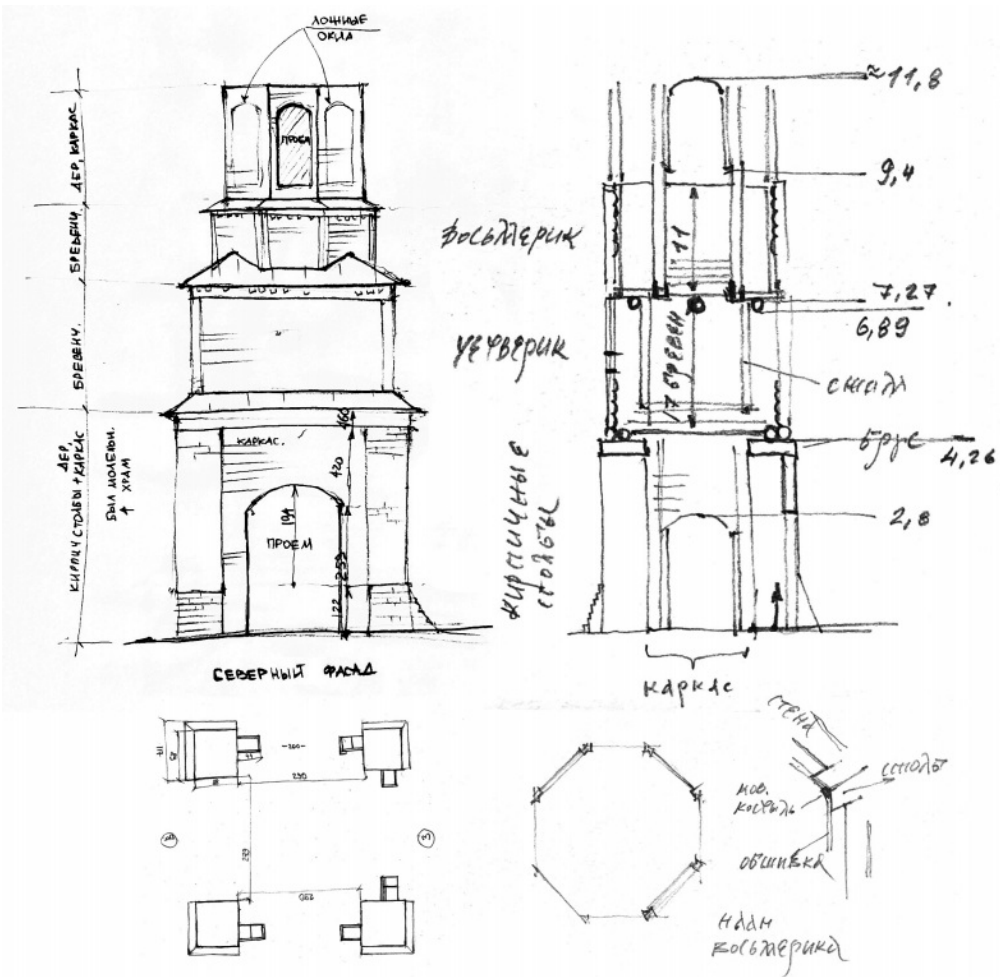
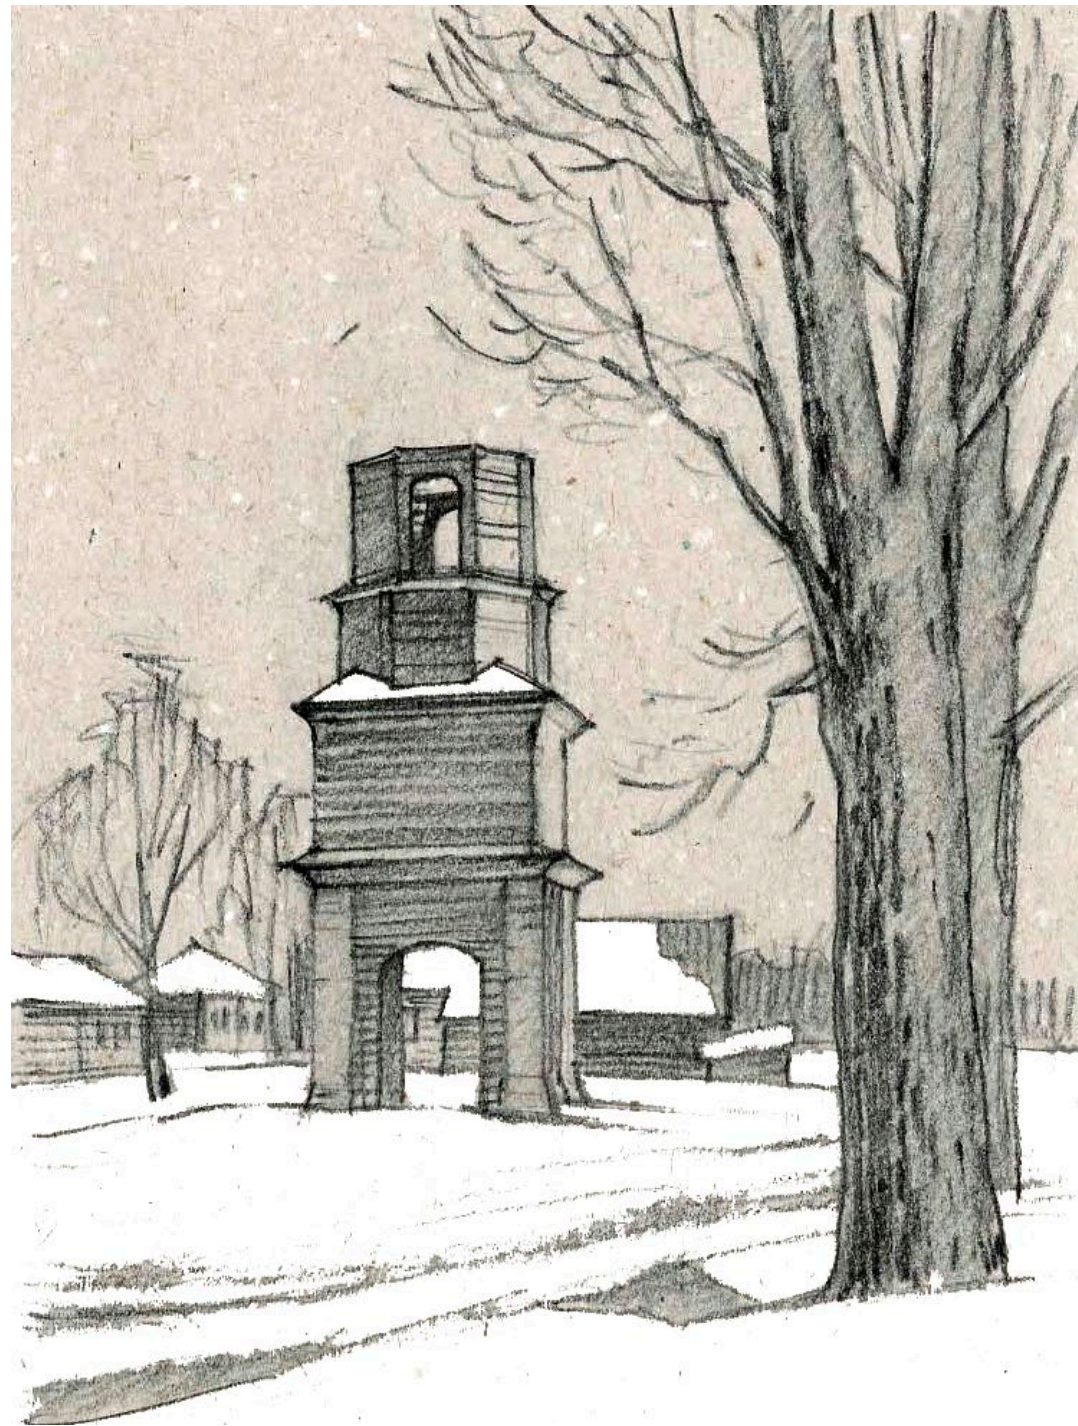
Сама церковь утрачена, осталась только ярусная колокольня с утраченным верхом. В первом ярусе колокольни четыре кирпичных столба.

- Колокольня относительно небольшая и для ее сохранения достаточно положить консервационную крышу.

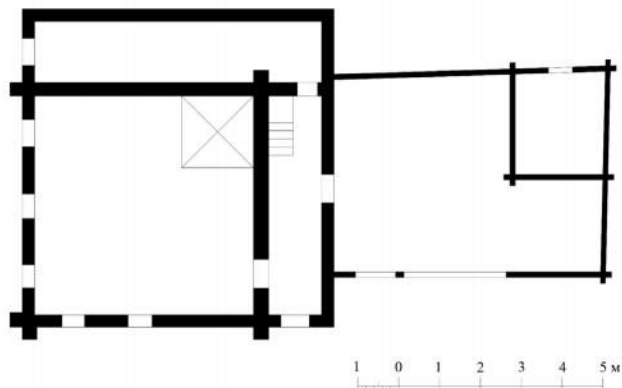
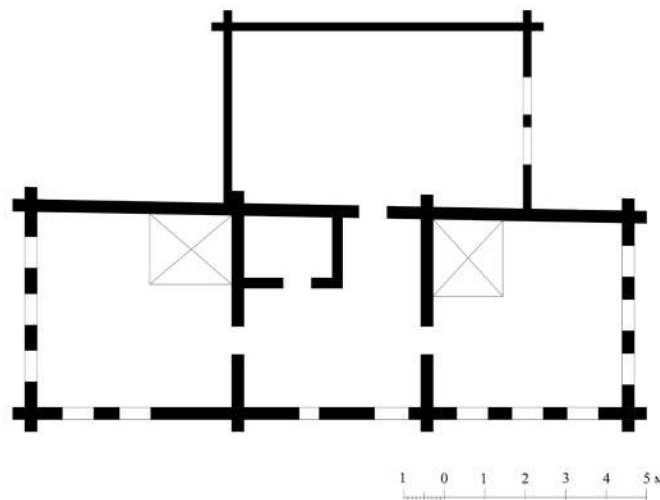
Дома в деревне Круты

XVIII в.

XIX в.

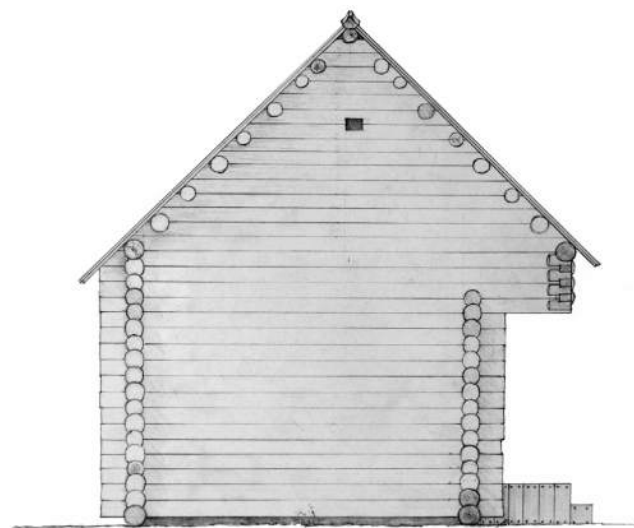
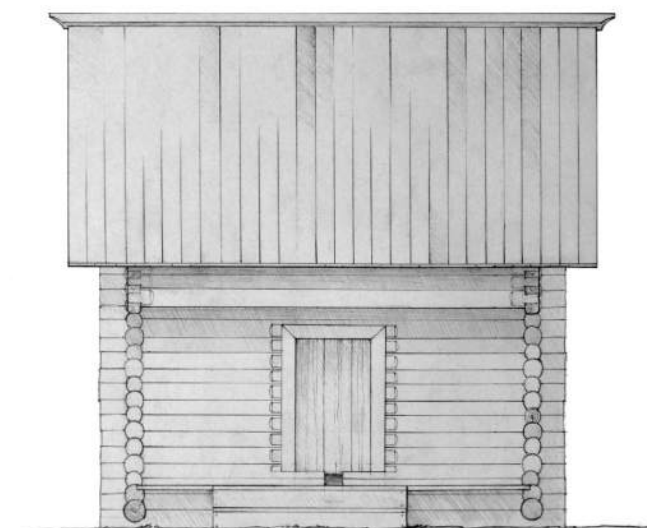
Амбар в деревне Троицкое

В деревнях сохранились традиционные деревянные амбары, предположительно, к. XVIII – н. XX вв. Прямоугольные четырехстенные срубы амбаров перекрыты двускатными самцово-слеговыми кровлями, на многих сохранились следы от куриц. Многие амбары имеют залобники, рубленные в лапу или с остатком. У амбаров в Дресвищах и Марково двери архаичной конструкции – мощные дверные колоды, наверху с грубнем и заплечиками. На некоторых амбарах в бревне под дверью устроен кошачий лаз.

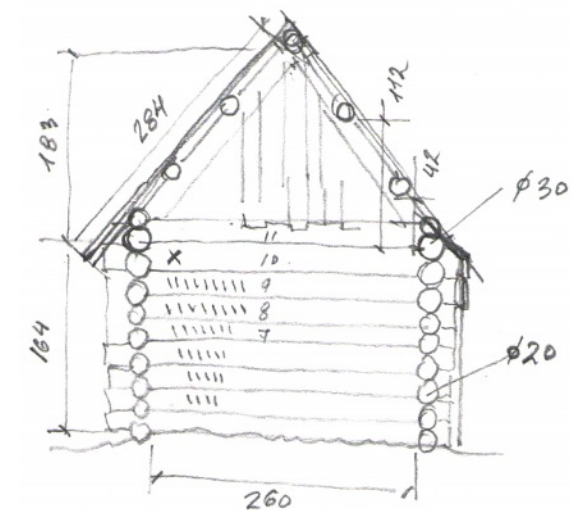
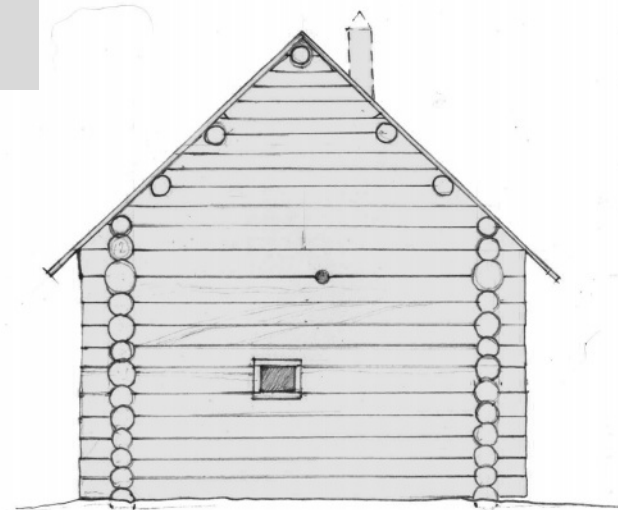
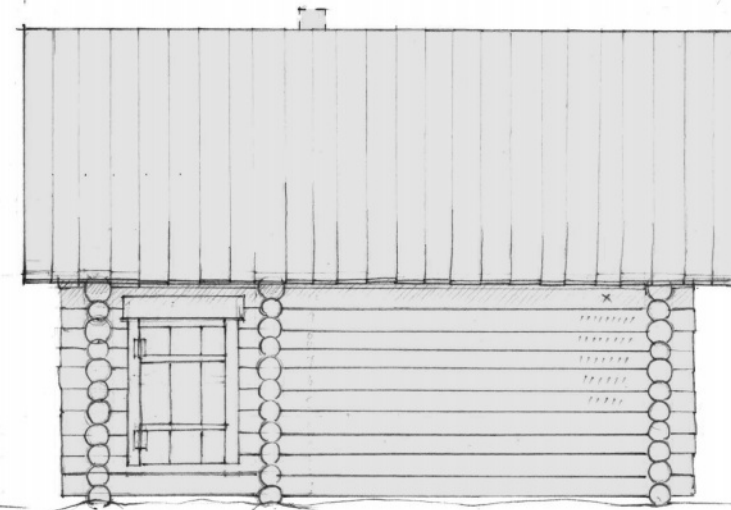
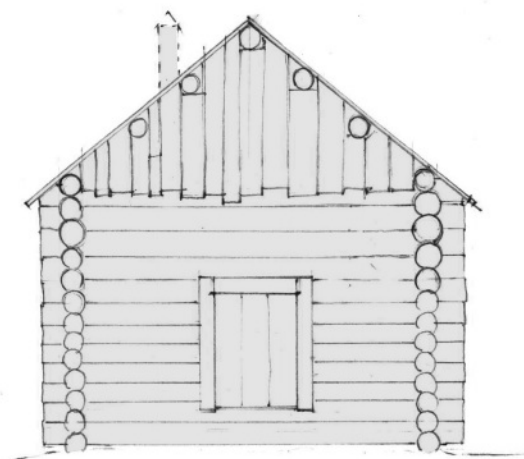
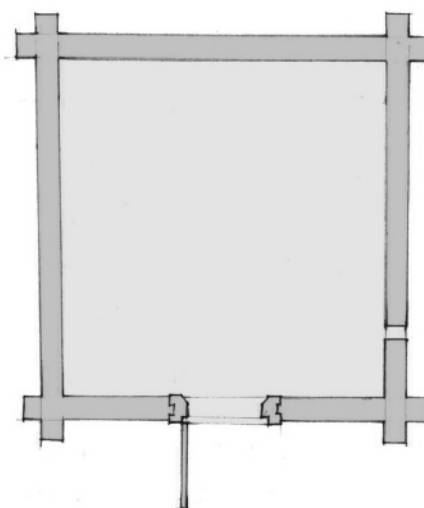
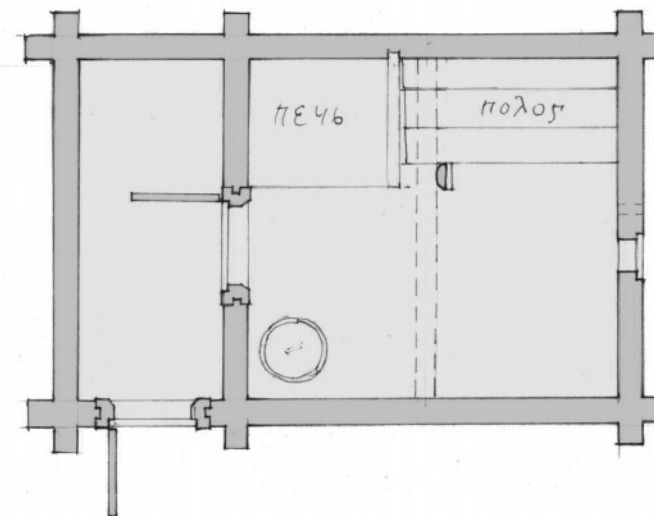
## Черные бани в деревне Белбаж

Реконструкция по материалам натурного обследования

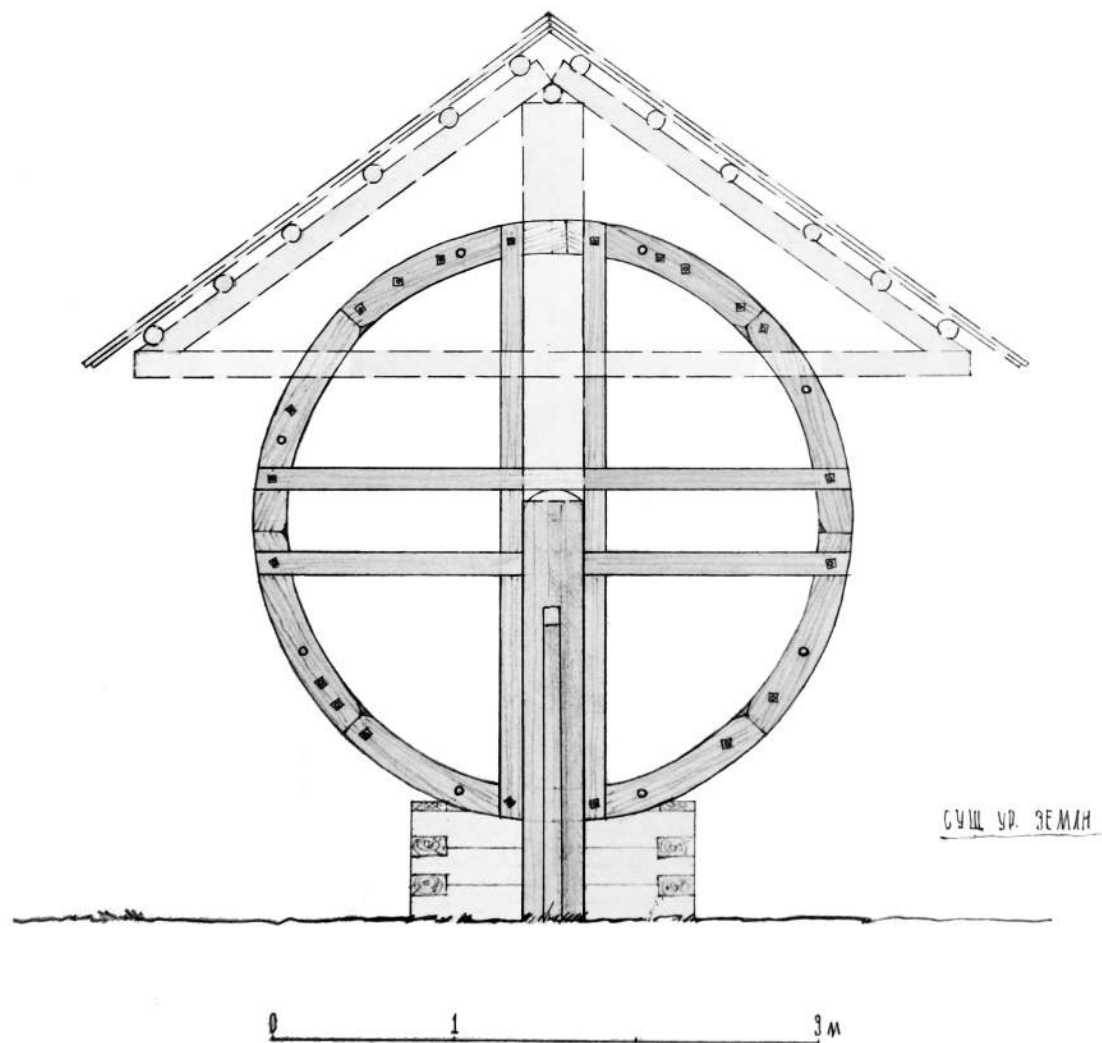
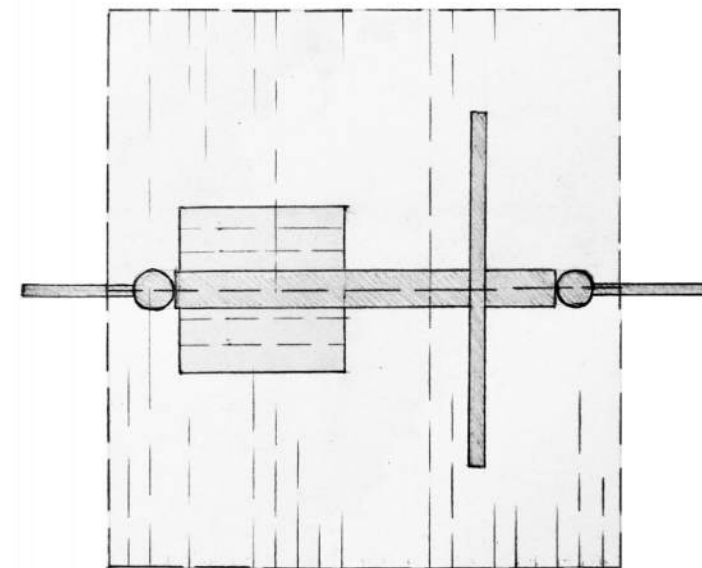
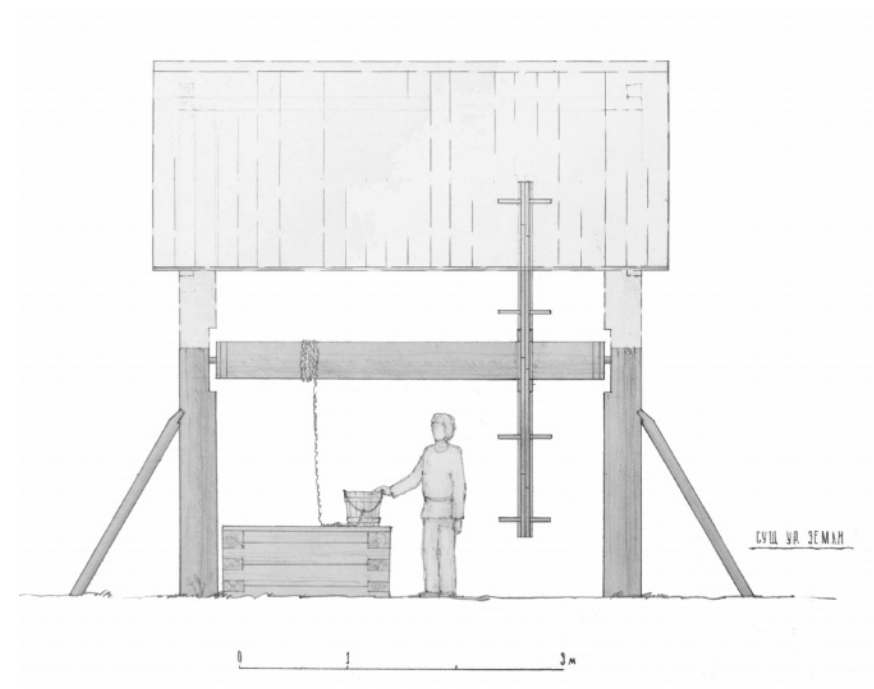
## Колодец в деревне Галибиха

Реконструкция по материалам натурного обследования
