ГК 16 П - 2007					
Церковь Иоанна Предтечи (Нижегородская область, Шатковский район, село Хирино)					
Изм.	Колуч.	Лист	№докум.	Подпись	Дата
Главн.арх.	Агафонова				
Архитектор	Мареева				
Западный фасад М 1:50				стадия	лист
				ОЧ	листов
				НИИ "Этнос"

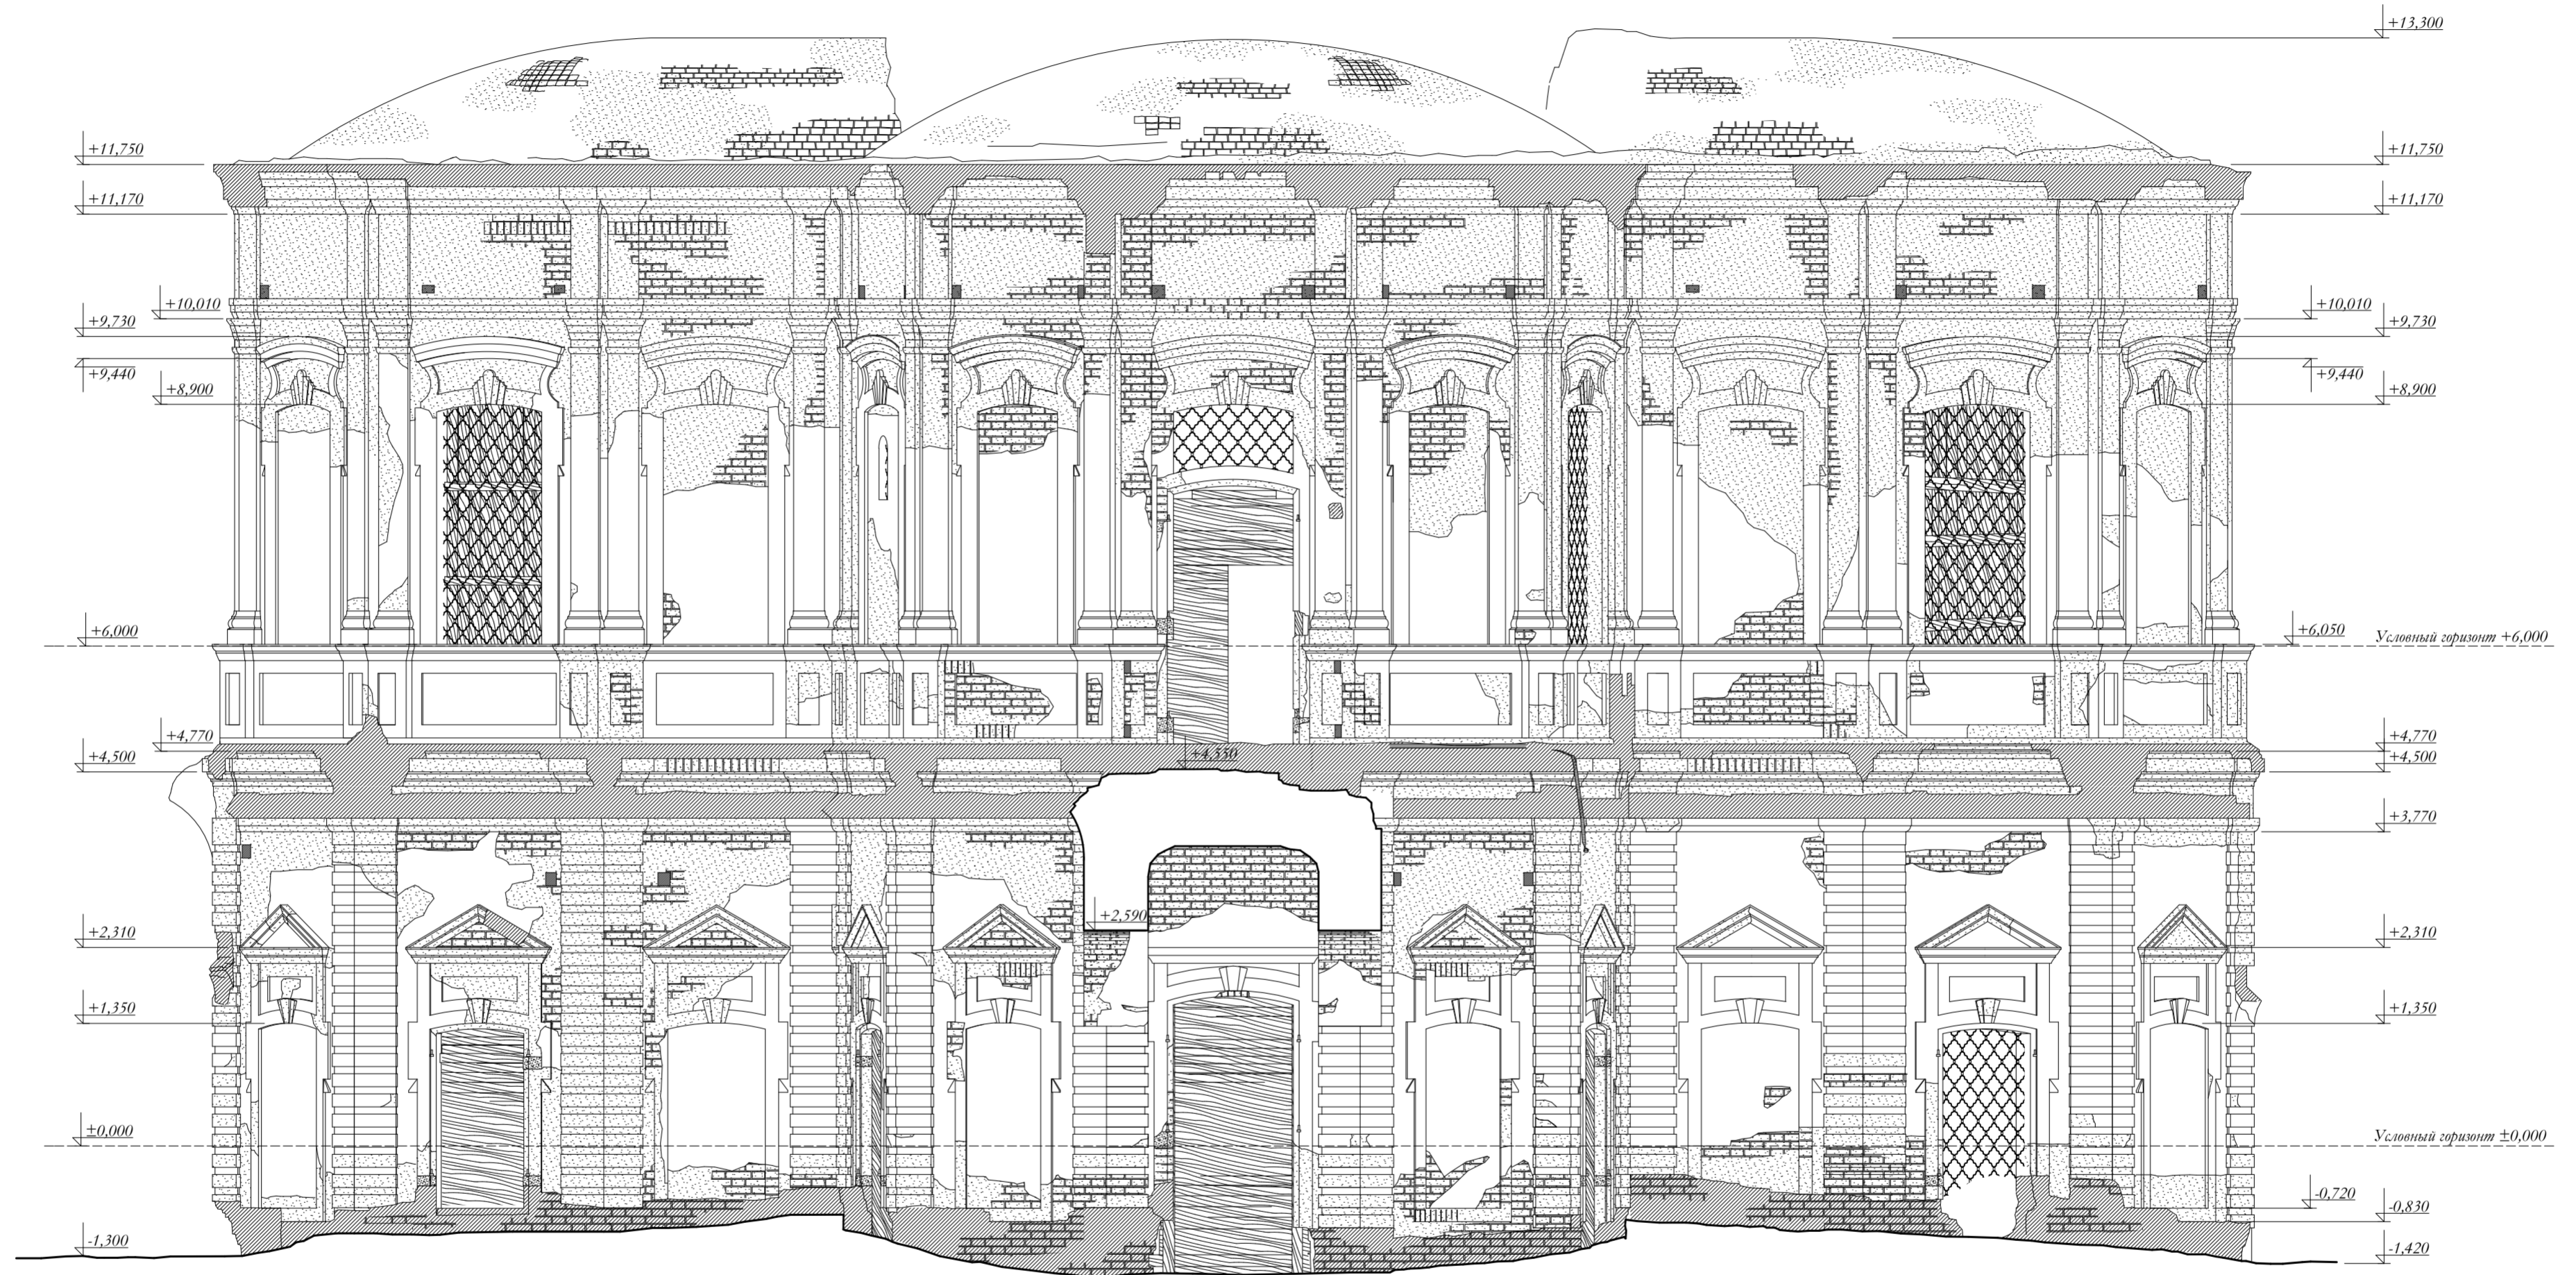
- кирпичная кладка под утраченным штукатурным слоем;
-

- разрушение кирпичной кладки;
-

- вставки белого камня;
-

- гнезда в кирпичной кладке;
-

- обнажившиеся металлические связи.
